Stationsbericht

Verkehrsverbund Rhein-Ruhr 2008

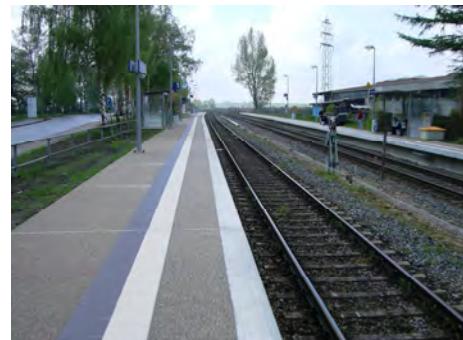
Bedburg-Hau

Alle Stationen an der Linie RE10 – mit Ausnahme von Weeze - wurden durch die Modernisierungsoffensive 1 umgebaut und sind in einem sauberen und modernen Zustand. Sie haben eine Bahnsteighöhe von 76 cm über Schienenoberkante und barrierefreie Zugänge.

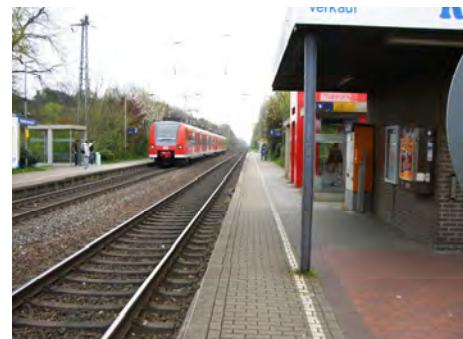
Voerde

Von den Stationen der Linien RE5, RB33 und RB35 haben Voerde, Friedrichsfeld und Empe-Rees keine Regelbahnsteighöhe von 76 cm über Schienenoberkante. Barrierefreie Zugänge sind ebenfalls nicht vorhanden. Trotz ihrer zum Teil einfachen Gestaltung haben sie überwiegend ein ansprechendes Erscheinungsbild. Die Station Wesel wird zurzeit modernisiert; ein barrierefreier Zugang wird im Rahmen der Modernisierungsoffensive 2 erstellt. Die Modernisierung der Station Emmerich am Rhein ist ebenfalls Bestandteil der Modernisierungsoffensive 2. Weitere Infrastrukturmaßnahmen werden zurzeit von der DB Station & Service AG nicht angegangen, weil ein Strecken- und Stationsausbau im Zusammenhang mit der Betuwe-Linie erfolgen wird.

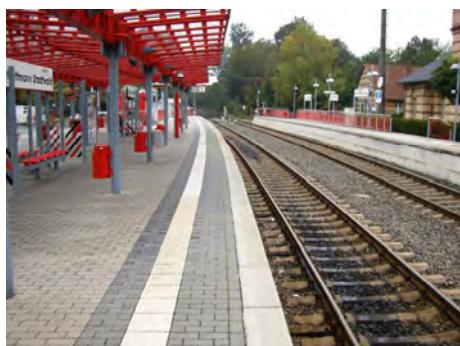
Mettmann-Stadtwald

Die Stationen sind in einem sauberen, modernen und behindertenfreundlichen Zustand. Die Bahnsteighöhe beträgt 96 cm über Schienenoberkante. Durch häufiges Säubern der Stationen und sofortigem Entfernen von Graffiti haben alle Stationen ein ansprechendes Erscheinungsbild.

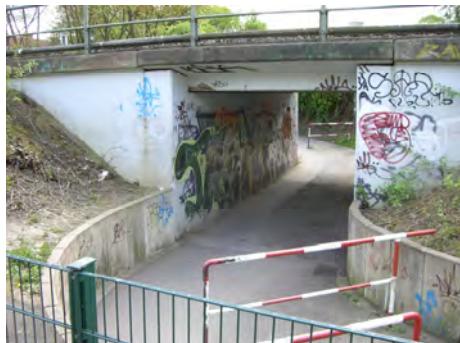
Dortmund-Körne

Entscheidend bei der Bewertung zahlreicher Stationen war das Thema Graffiti, hierdurch wurde das Erscheinungsbild der Stationen häufig abgewertet. Überwiegend sind hiervon Stationen in den Ballungsräumen betroffen.
