Machbarkeitsstudie  
Berufsbildungszentrum  
Dormagen

2.3 Fotodokumentation

| ORT | Dormagen |

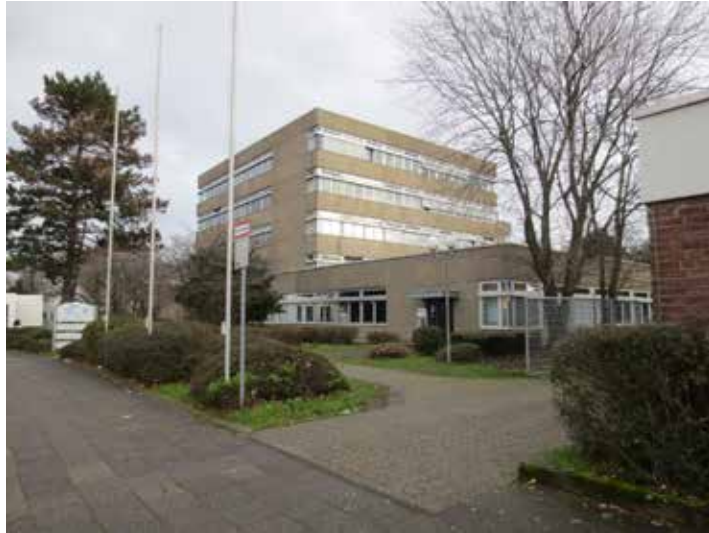
Ansicht von Westen

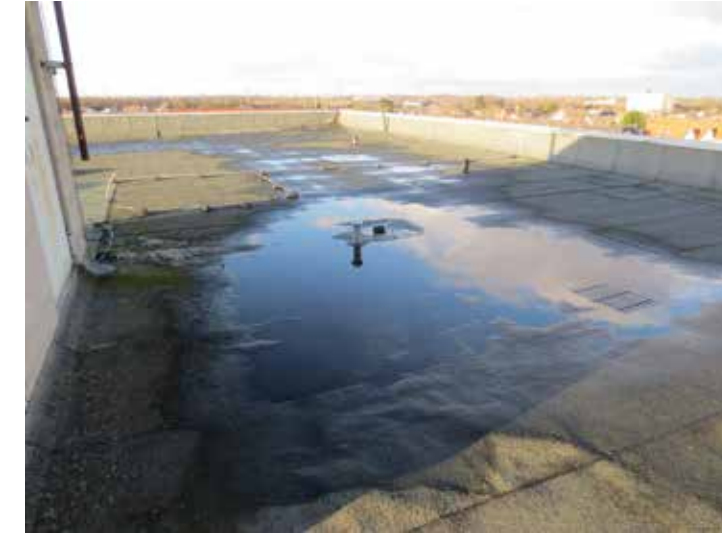
stehendes Wasser auf dem Dach

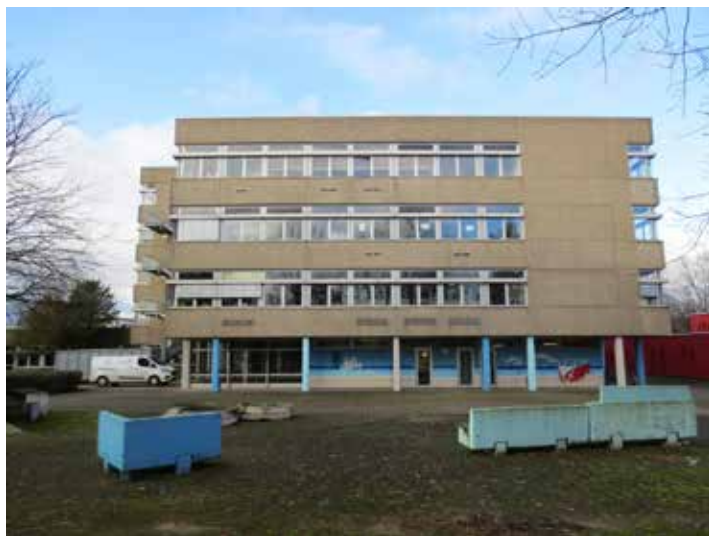
Blick vom Schulhof

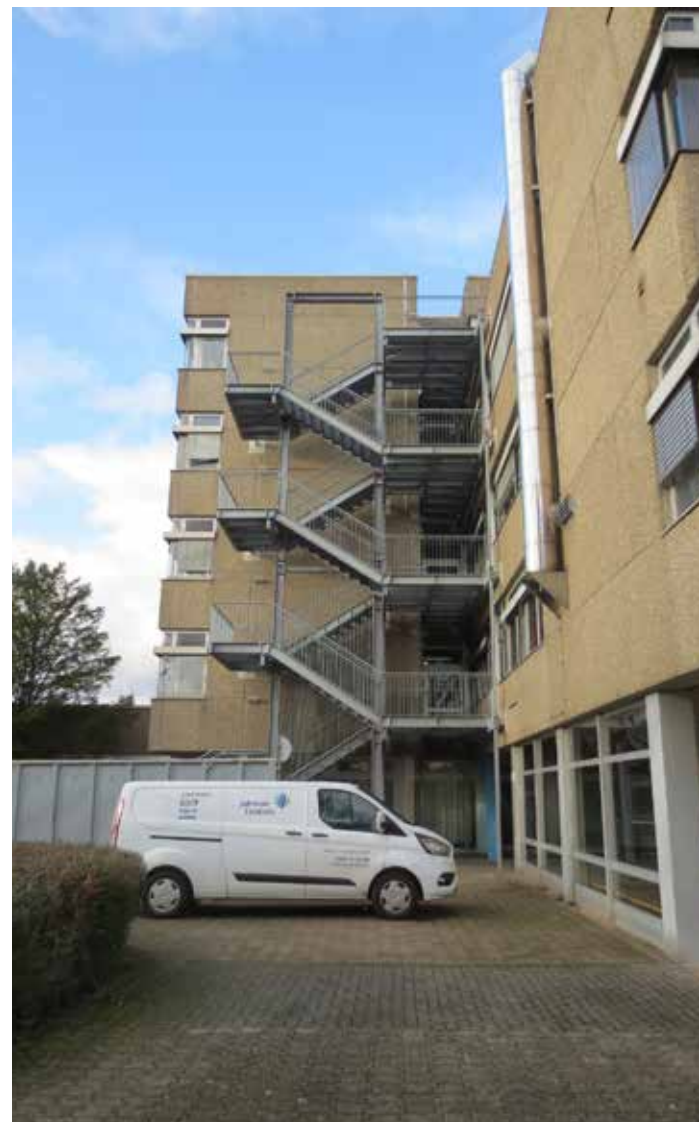
Zusätzliche Fluchttreppe Südseite

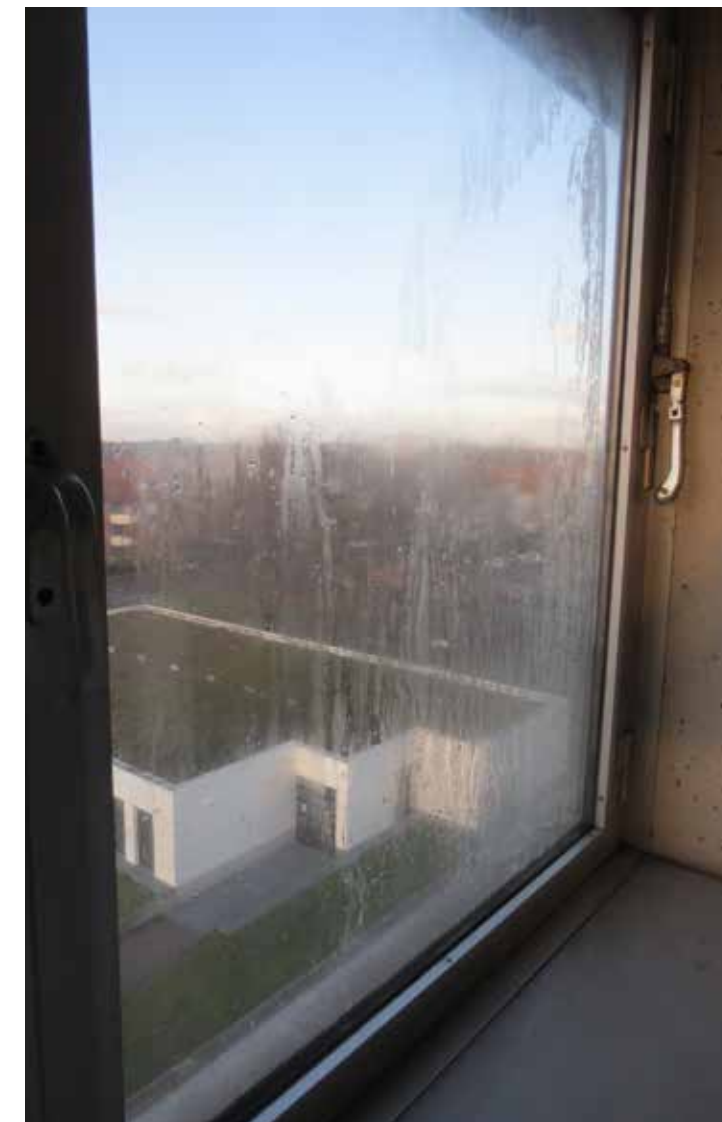
Beschädigte Isolierverglasung

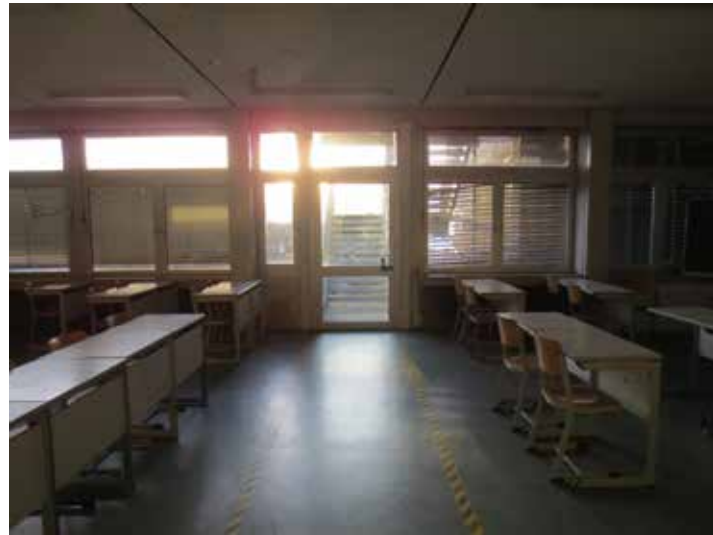
Rettungsweg durch ein Klassenraum

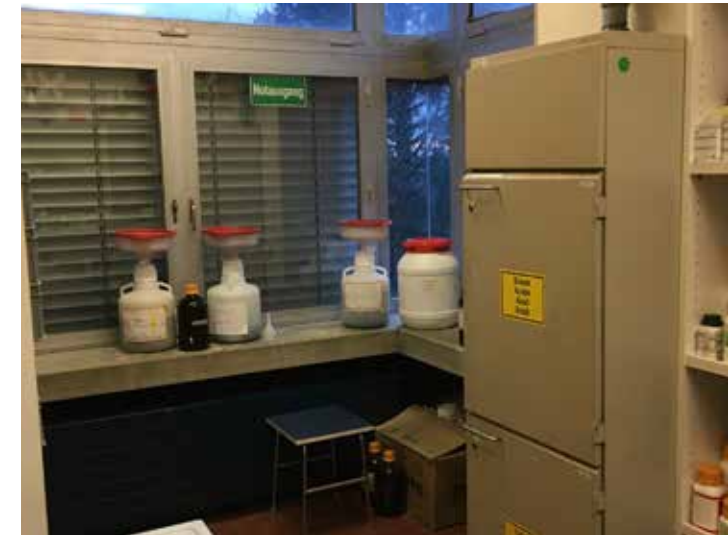
unzulässiger und verstellter Notausgang durch Fenster

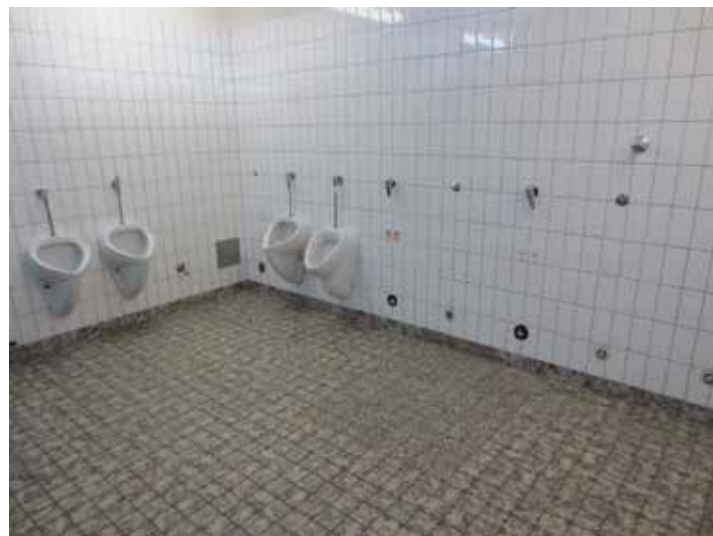
mangelhafter Zustand Herren-WC Erdgeschoss

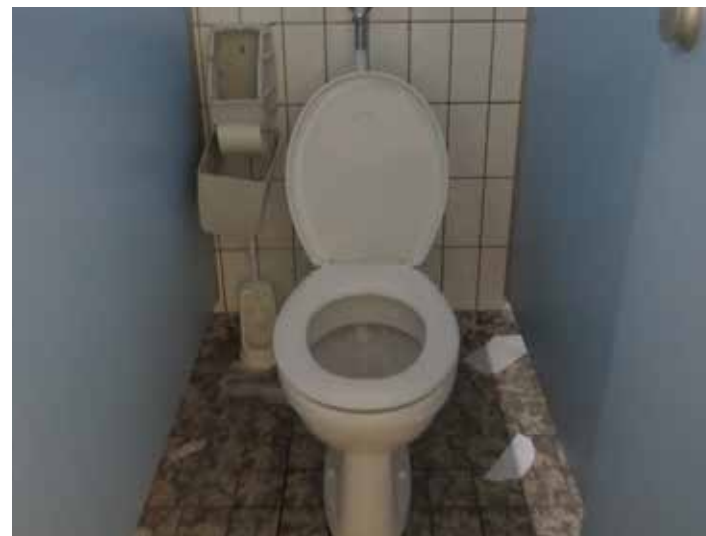
mangelhafter Zustand WC - Erdgeschoss

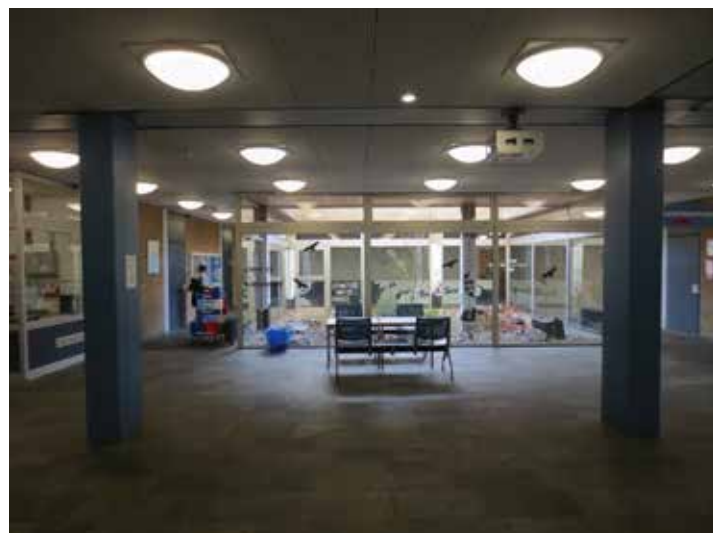
Lichthof im Eingangsbereich

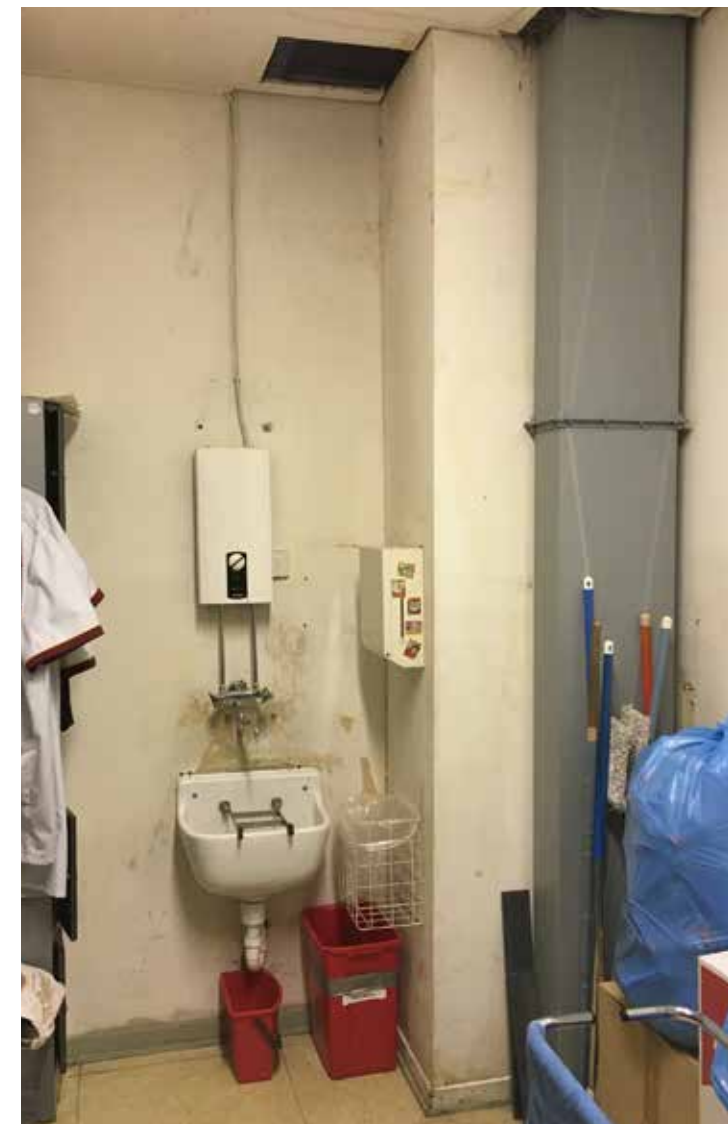
Putzmittelraum

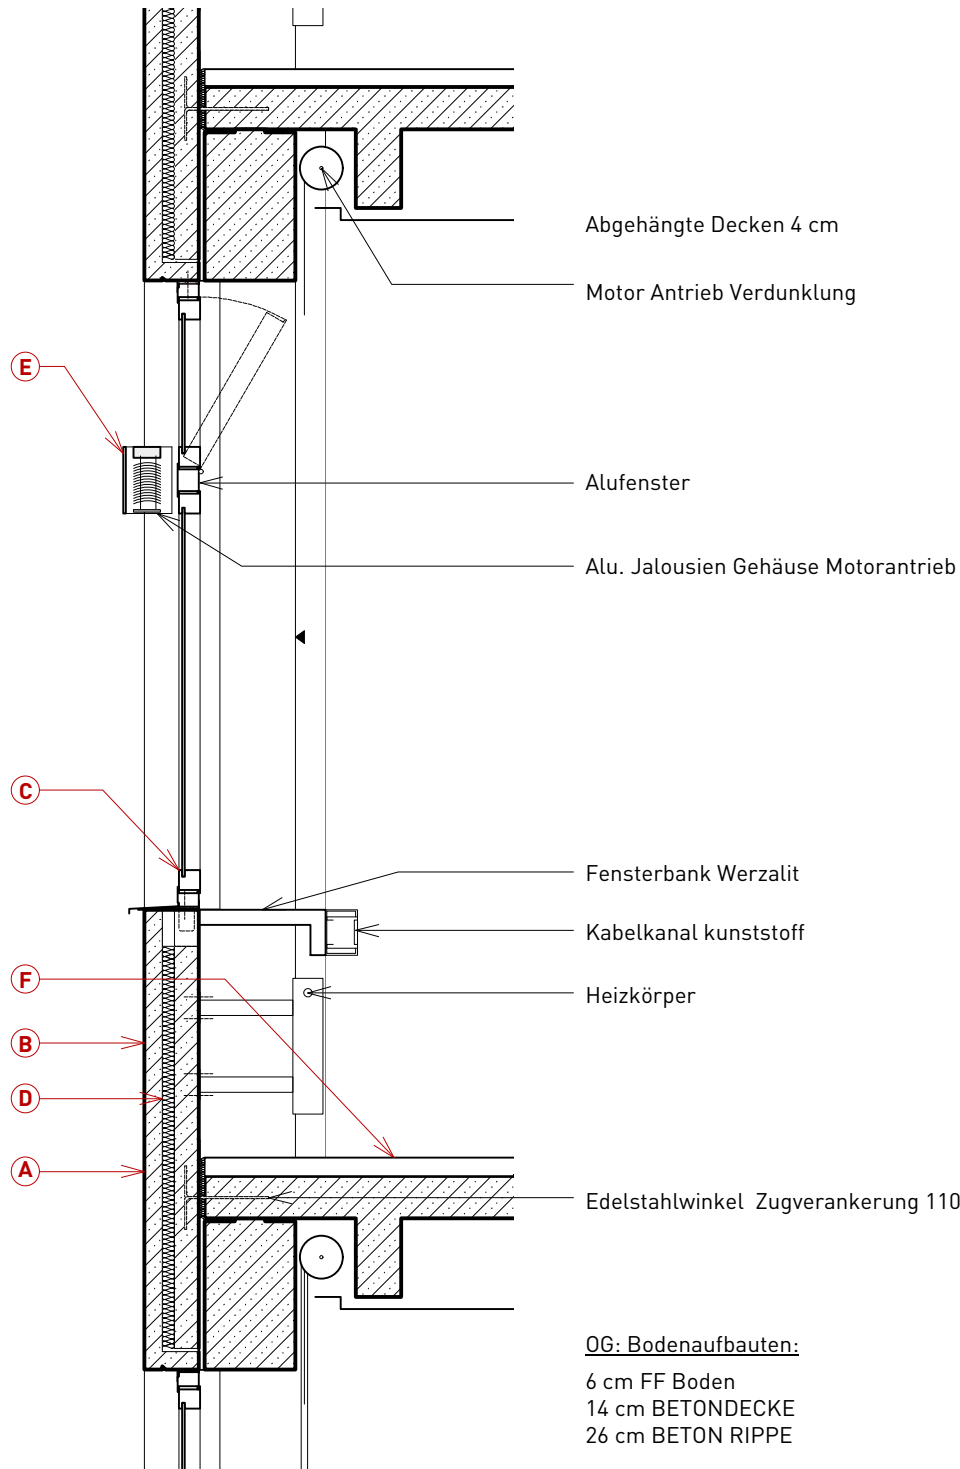
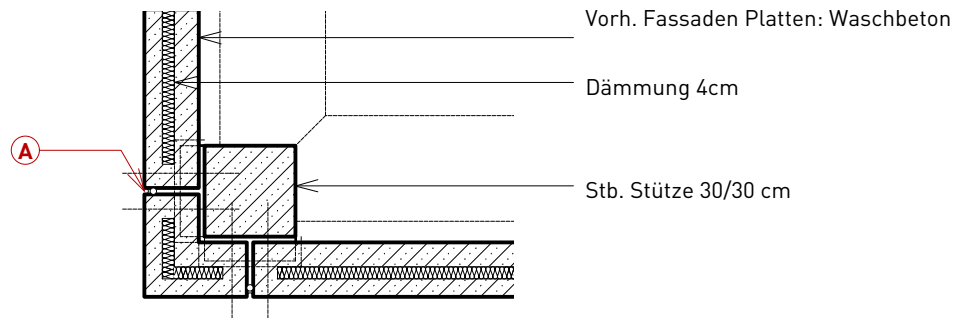
**Bestand**

- A** Die Fugen zwischen den einzelnen Fassadenplatten sind nicht mehr dicht
- B** Die Fassadenplatten weisen Lotabweichungen, Risse und Fehlstellen auf, tlw. freiliegende Bewehrung sichtbar
- C** Fensterelemente teilweise defekt und nicht mehr dem Stand der Technik entsprechend
- D** Bei Bauteilöffnungen konnte festgestellt werden, dass z.T. kein oder mangelhafter Vergußbeton eingesetzt wurde. Die eingebaute Dämmschicht (4cm) zwischen der Waschbetonplatte und Tragschicht ist mittlerweile örtlich verwittert und zerfallen

- C** Fensterelemente aus Aluminium ohne thermische Trennung, veraltete tlw. defekte Isolierverglasung, aufgrund der Fenstergröße schlagen die Flügel zu weit in den Raum auf
- E** Bestehende Verdunkelung/ Sonnenschutzanlage häufig defekt, kein Sonnenschutz im Bereich der Oberlichter
- F** Bodenbeläge unterschiedlich u. teilweise beschädigt

- Fugendichtmasse der Betonfertigteile ist PCB-haltig
- Fensterkitt zumindest im Erdgeschoss ist asbesthaltig

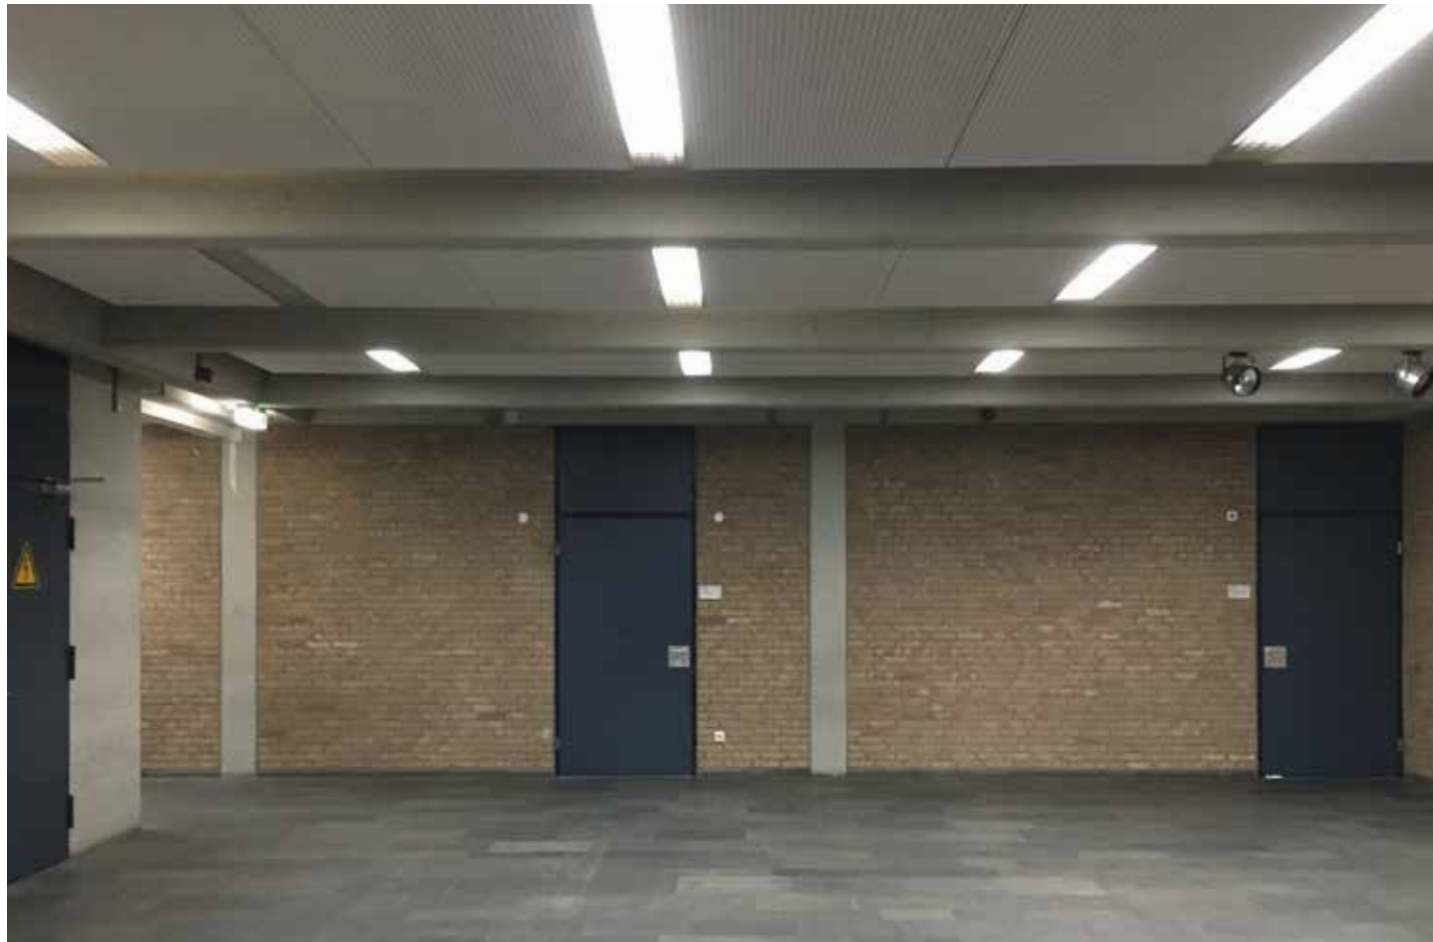
unattraktiver Flurbereich BBZ Dormagen

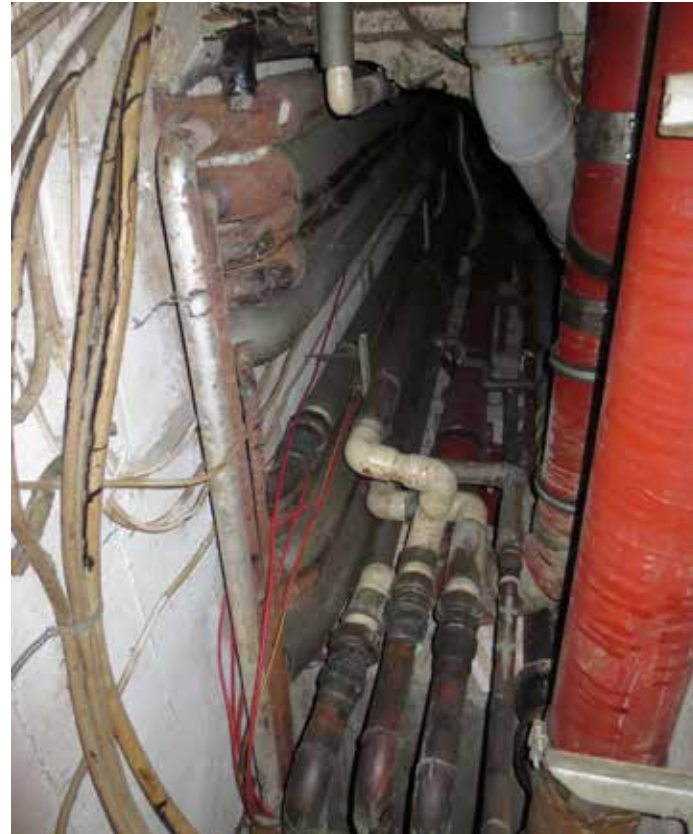
zentraler Versorgungsschacht BBZ
