Baubeschreibung Instandsetzung Bachdurchlass Stingesbach / Am Eisenbrand

Prüfbericht 2011 H

nach DIN 1076

Bauwerksname **Am Eisenbrand über den Stingesbach**
 Teilbauwerksname **Am Eisenbrand den Stingesbach**
 Kreis **Rhein-Kreis Neuss**
 Ort **Büderich**
 Bauwerksrichtung **Süd - Nord**
 Bauwerksart **Plattenbalkenbrücke, Trägerrostbrücke**
 Tragfähigkeit
 Baujahr

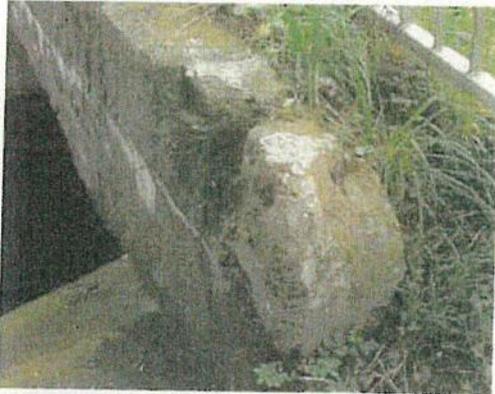
[2] Überbau, Beton, ausgeprägt, abgeplatzt, 1-ter Überbau, Mitte längs am Bauwerk, rechts, unten

S=0, V=0, D=3

BETONABPLATZUNG

[3] Überbau, Doppel-T-Profil, ausgeprägt, verrostet mit Querschnittsschwächung, 1-ter Überbau, Mitte längs am Bauwerk, rechts,

Der Überbau besteht aus mehreren Stahl - Längsträgern, von den der äußere im Bereich der Betonabplatzung starken Blattrost aufweist. In der Untersicht sind trotz Aufbringen einer Betonschale unter den Stahlträgern weitere Träger zu erkennen, die in den sichtbaren Bereichen ganzflächig gerostet sind.

S=3, V=0, D=3

Art der Leistung	Überbauinstandsetzung Beton / Stahlbeton / Spannbeton (m ² Instandsetzungsfl -D-)
Menge	-- Geschätzte Kosten 4000 EURO
Dringlichkeit	mittelfristig
Projektbezeichnung	
Bemerkung	Stirnseite des Rohres Ostseite

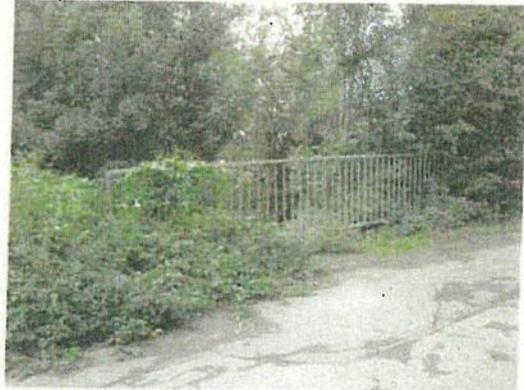
[10] Geländer als Absturzsicherung, teilweise, bewachsen, Westen

S=0, V=0, D=0

GELÄNDER BEWACHSEN

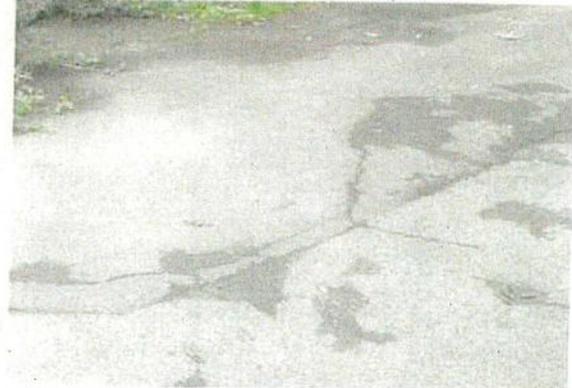
[7] Fahrbahnbelag, bituminöse Baustoffe, bereichsweise, uneben, gesamter Oberbau, auf beiden Überbaubereichen

S=0, V=1, D=0

FAHRBAHNBELAG UNEBEN

Art der Leistung	Erneuerung / Instandsetzung des Fahrbahnbelages (m ² Instandsetzungsfläche -A-)
Menge	-- Geschätzte Kosten 2000 EURO
Dringlichkeit	mittelfristig
Projektbezeichnung	
Bemerkung	Bewuchs entfernen

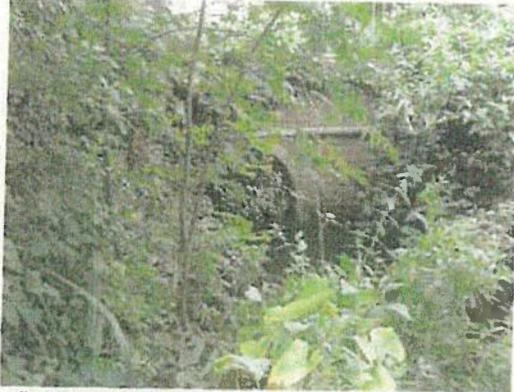
[9] Böschung, vollständig, bewachsen, Westen

S=0, V=0, D=1

BÖSCHUNG BEWACHSEN
