#### **- Flugunfall am 04.10.2007 über Dormagen-Stürzelberg**

#### Identifikation

| Hersteller / Muster: | Airbus Industrie / A330-322 |
| Aktenzeichen: | 1X002-0/07 |

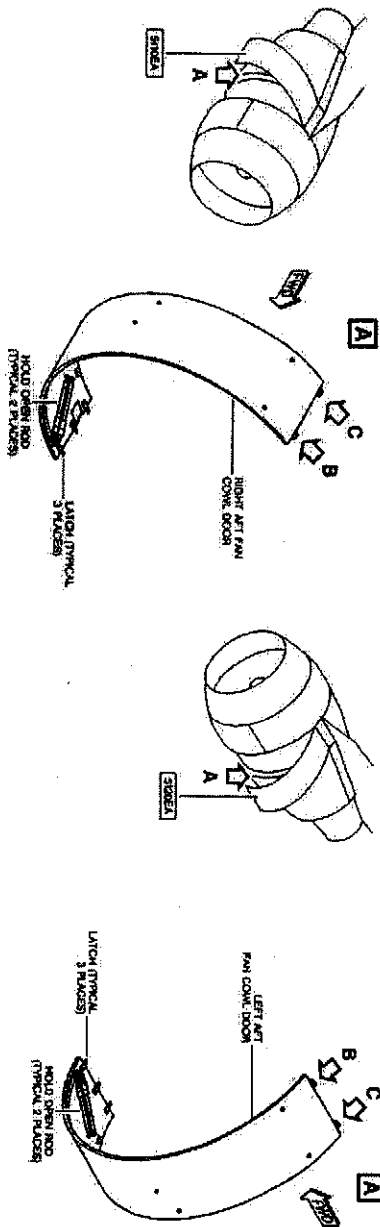
## 1) Rechte Aft Fan Cowling

Die Triebwerke sind jeweils unter dem linken und rechten Tragflügel aufgehängt. Jedes Triebwerk ist mit einer Cowling verkleidet. Der Fan-Cowling-Bereich besteht aus einem vorderen (festen) und einem hinteren Abschnitt. Der vordere Bereich ist mit dem Einlauf verbunden. Der sich dahinter befindende Bereich (Alt Fan Cowling) kann für Wartungszwecke nach links und rechts geöffnet werden. Beide Hälften sind jeweils durch zwei Scharniere im oberen Bereich befestigt. Durch drei Verschlüsse im unteren Bereich werden diese Hälften verbunden. Außerdem sind in jeder Cowlinghälfte drei Teleskopstangen zur Arretierung im geöffneten Zustand angebaut (Anlage Bild 1). Daran schließt sich der Bereich der Schubumkehranlage an.

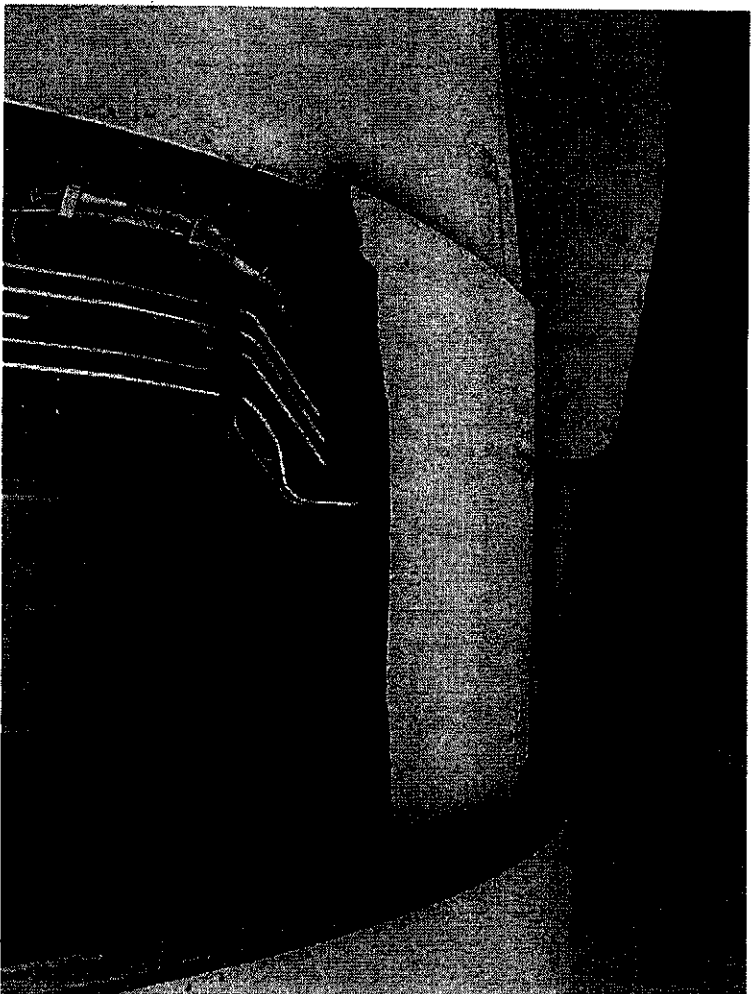
2) Restbruchstück, rechte Seite

Beide Hälften der Cowling waren jeweils direkt unter den Scharnieren abgebrochen. Das Bruchstück an

den Scharnieren der rechten (inneren) Cowlinghälfte war stark verklemmt (Anlage Bild 2). Im Gegensatz dazu wurden auf der linken (äußeren) Hälfte ein vorderes und ein hinteres Bruchstück vorgefunden. Hier war nur das hintere Teil verklemmt. Das vordere Teil war freigängig (Anlage Bild 3).
