Landschaftspflegerischer Begleitplan

zur Genehmigungsplanung

- Brückenrückbau Rommerskirchen Hoeningen `Zur Mühle` -

Erläuterungsbericht

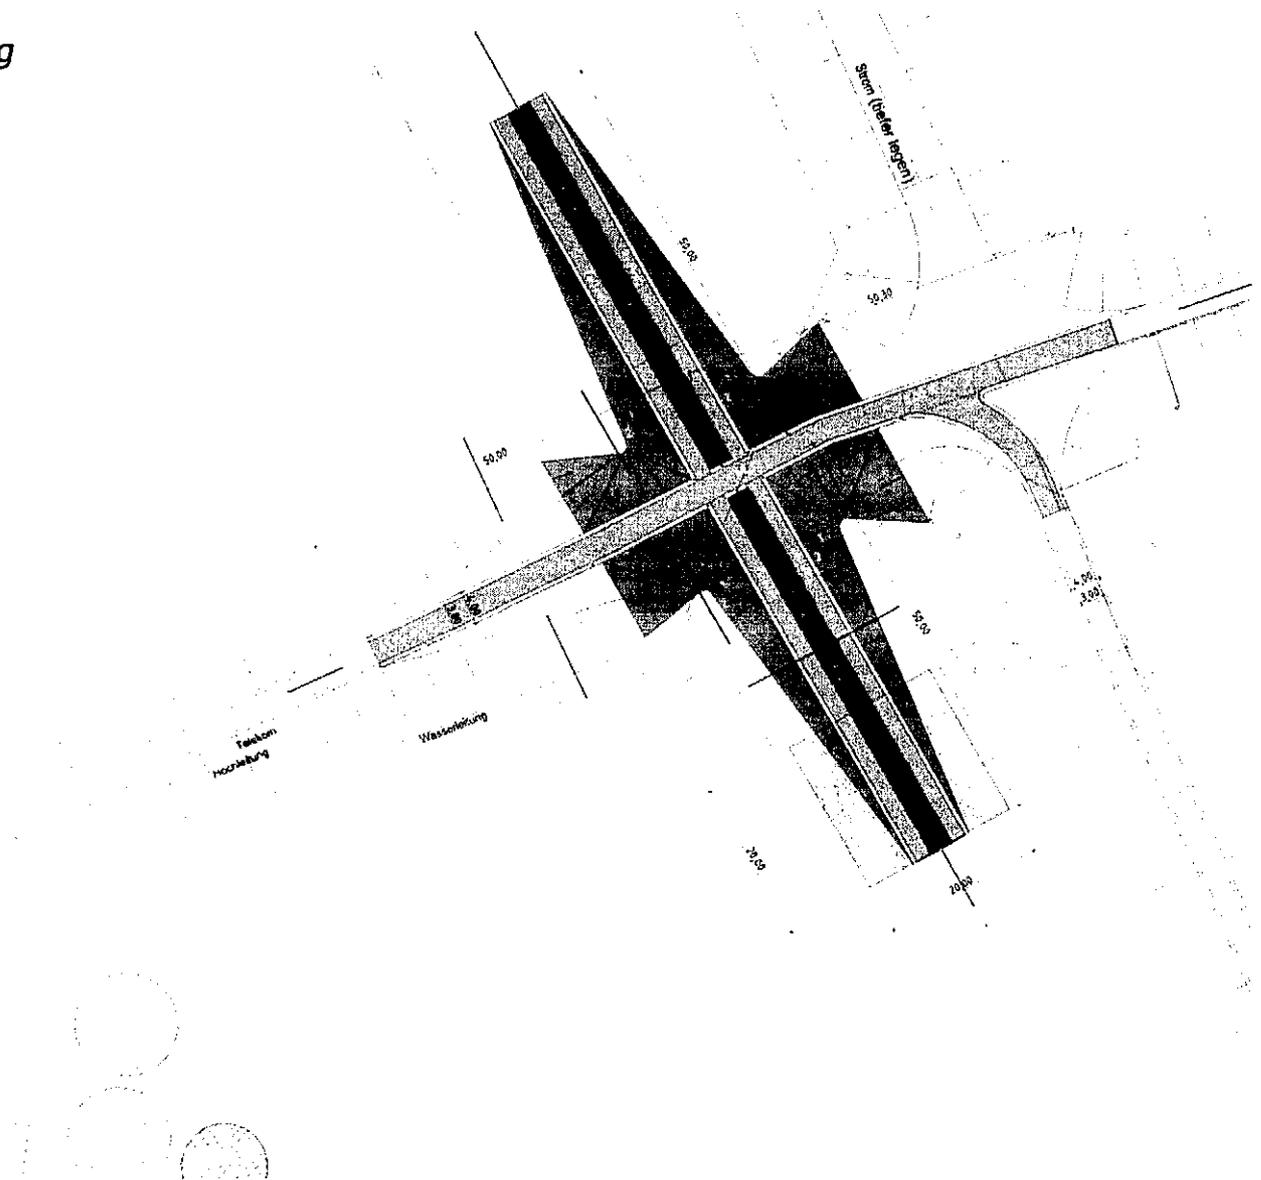
- Geplante Neuordnung der Wegetrassen (Planung Ingenieurbüro für Tiefbau, Köln; ohne Maßstab) -

Die asphaltierte Straße `Zur Mühle` wird auf einer Strecke von ca. 30 m vor und hinter dem derzeitigen Brückenbauwerk gelöst und als Rampe mit ca. 5,0 % Längsgefälle in Richtung Bahndamm abgesenkt. Am derzeitigen Anschlusspunkt der asphaltierten Straße an das vorhandene Brückenbauwerk wird der Querdamm zum bestehenden Bahndamm aufgeschüttet. Die lotrecht auf den derzeitigen Brückenkörper zulaufenden Reit- und Radwanderwege werden auf einer Länge von ca. 50 m vor und hinter dem neu entstehenden Querdamm mit einem Längsgefälle von ca. 6,0 % als Rampe angehoben und auf die Höhe der kreuzenden, asphaltierten Straße geführt. Somit ergibt sich nach Fertigstellung der Maßnahme eine höhengleiche Wegekreuzung, etwa auf mittlerer Höhe des derzeitigen Niveauversprungs gemessen von OK Fahrbahn Brückenanlage und OK Reit- und Radwanderweg.

Die neu zu errichtende, bituminös befestigte Fahrbahn der Straße `Zur Mühle` erhält den gleichen Querschnitt wie bisher. Die Fahrbahn wird als 3,0 m breite Trasse ausgebaut und erhält seitlich ein 0,5 m breites Bankett. Seitlich des Banketts schließt ein, in Abhängigkeit zur notwendigen Einschnitttiefe in das Bestandsgelände in der Breite variierender Seitenstreifen an, der den Übergang zu dem neu auszuformulierenden Kopf der vorhandenen Böschung bildet. Die entlang der Fahrbahn vorhandenen Basaltstelen als

Reit- und Radwanderwege werden als jeweils 2,0 m breite, unbefestigte bzw. teilgebundene Wegetrasse ausgebaut, die eine Trennung durch einen 3,0 m breiten Pflanzstreifen erhalten. An der äußeren Wegekante der beiden Trassen wird ein 0,5 m breites Bankett ausgebaut, an welches die mit einem maximalen Steigungsverhältnis von 1:2 auszubauende Böschung anschließt. Durch die Böschung wird der Höhenversprung zwischen anschließendem Bestandgelände und neu auszubauenden Wegetrassen der Reit- und Radwege überbrückt. Somit gewinnt die Böschungsanlage im Verlauf der als Rampe anzuziehenden Wegetrassen mit zunehmender Höhe an Ausdehnung. Am höchsten Punkt der Wegetrassen wird die Breite der Böschung ca. 6,0 m betragen. Um die Schwächung der Reit- und Radwanderwege durch Wegfall der Brückenanlage so gering wie möglich ausfallen zu lassen, erhält die neu entstehende Wegekreuzung auf der asphaltierten Fahrbahn eine dauerhafte Markierung, welche den motorisierten Verkehr auf der Straße `Zur Mühle` auf den kreuzenden Reit- und Radverkehr hinweist. Des Weiteren werden beidseitig der asphaltierten Fahrbahn ca. 3 Stück der vorhandenen Basaltstelen als Schutz vor Überfahung der bis an den Fahrbahnrand der asphaltierten Straße auszubauenden Wegetrassen eingebaut. Der, die beiden unbefestigten bzw. teilgebundenen Wegeflächen trennende Pflanzstreifen wird bis ca. 8,0 m vor den Fahrbahnrand ausgebaut. Im Bereich der Wegekreuzung werden die Vegetationsflächen als extensive Landschaftsrasenflächen ausgebaut, sodass eine Einsichtnahme von asphaltierter Straße auf Reit- und Radwanderweg, sowie umgekehrt, gewährleistet werden kann.

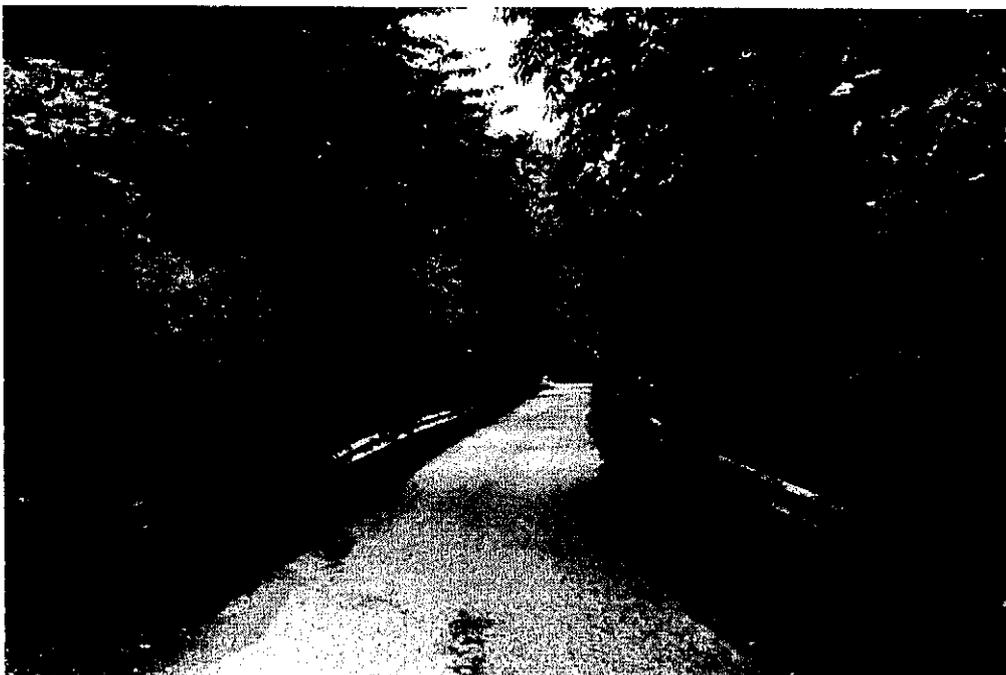
Bild vom 07.06.2011

- Blick entlang des `Zubringers` süd-westlich des derzeitigen Brückenbauwerks -

Die Trasse der asphaltierten Straße `Zur Mühle` führt von der Ortslage Rommerskirchen - Hoeningen an der Hoeninger Mühle vorbei und kreuzt das Untersuchungsgebiet. Mittels der rück zu bauenden Brücke quert sie den strategischen Bahndamm und verschwenkt nach dem Brückenlauf in Richtung Süden. Die Wegetrasse ist durchgängig ca. 3,0 m breit und ohne Einfassung gebaut. Das bei Niederschlagsereignissen entstehende Oberflächenwasser wird seitlich in angrenzende Vegetationsflächen abgeleitet und zur Versickerung gebracht.

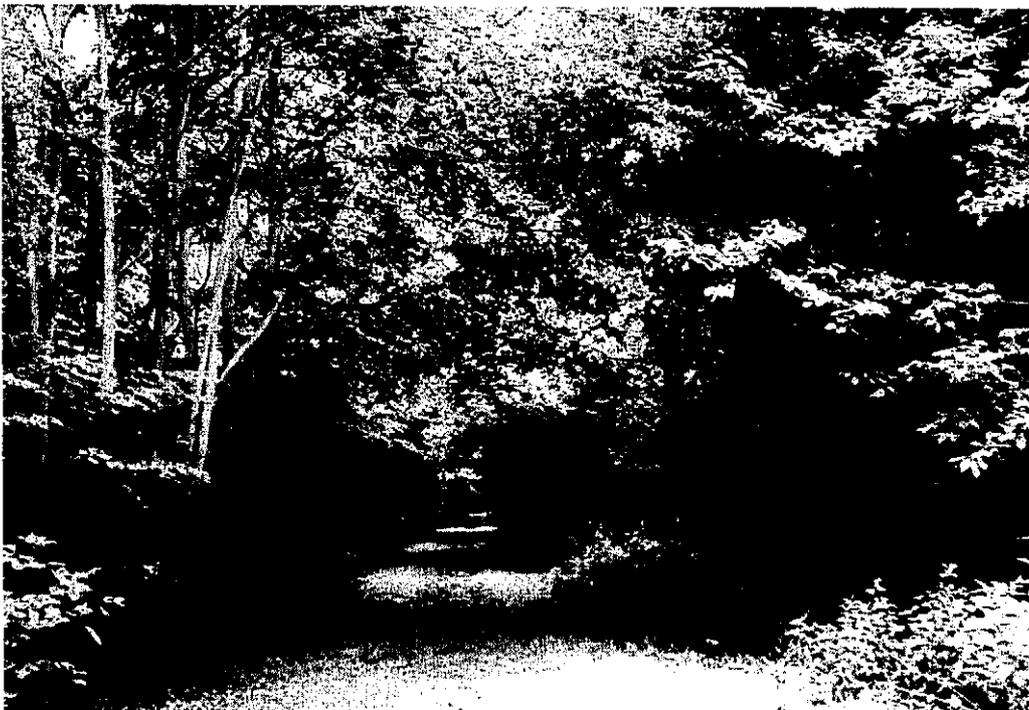
Bild vom 07.06.2011

- Blick entlang des Reitwegs nördlich des derzeitigen Brückenbauwerks -

Der im Mittel ca. 1,5 m breite, die rück zu bauende Brückenanlage auf dem Niveau der ehemals geplanten Schienentrasse lotrecht kreuzende Reitweg ist als ungebundene Sandfläche ohne Einfassung errichtet.

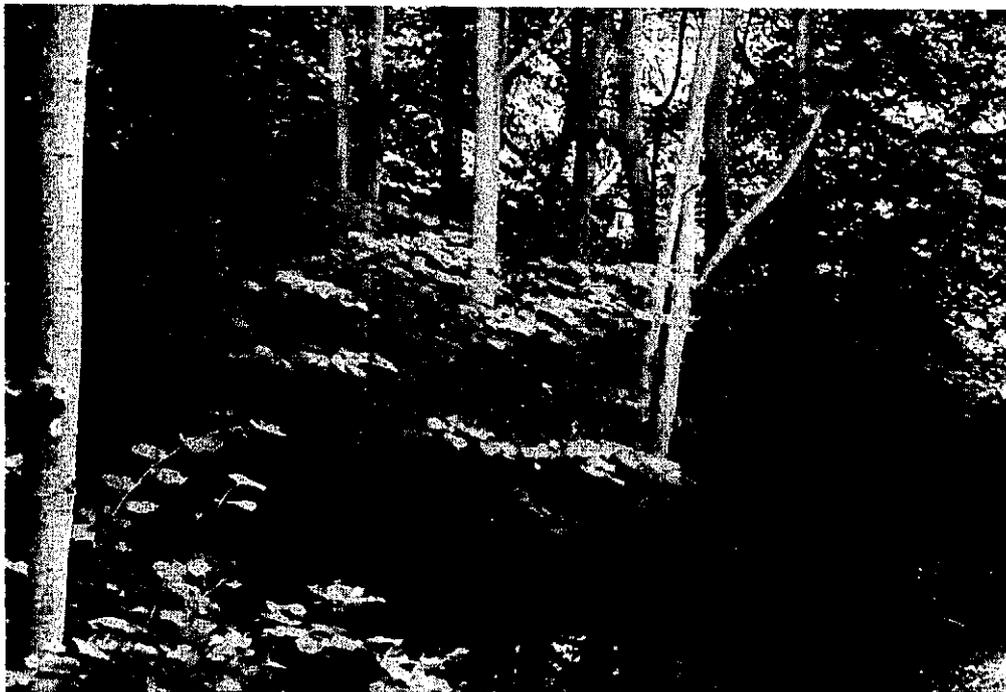
- Blick entlang des Waldrandes nördlich des derzeitigen Brückenbauwerks -
Bild vom 06.07.2011

Mit Ausnahme der zuvor beschriebenen Wege- und Bankettflächen ist das gesamte Areal durch eine dichte, waldartige Vegetation bestanden. An den Anschlussstellen zum derzeitigen Brückenbauwerk finden sich zum Teil überalterte, strauchartige Gehölzstrukturen. Diese bestehen zum Großteil aus Weißdorn (*Crataegus monogyna*) und Holunder (*Sambucus nigra*) und werden punktuell durch Vogelkirschen (*Prunus avium*) überstanden. In der Folge der strauchartigen Vegetation schließt eine dichte Gehölzstruktur, zum Großteil bestehend aus Rotbuche (*Fagus sylvatica*), Winterlinde (*Tilia cordata*) und Spitzahorn (*Acer platanoides*) an. In Teilbereichen ist darüber hinaus die Stieleiche (*Quercus robur*) sowie die Eberesche (*Sorbus aucuparia*) zu finden. Überwiegend kann bei vorhandenen Gehölzen ein Stammdurchmesser zwischen 20 und 40 cm in 1,30 m Höhe gemessen werden (entspricht mittlerem Baumholz = $\geq 14 - 49$ cm). Auf Grund der Tatsache, das neben der zuvor genannten Wuchsklasse auch Jungwuchs sowie vereinzelt starkes Baumholz anzutreffen ist, erfolgt im Rahmen der Bilanzierung eine Aufwertung des Biotopwertes um einen Punkt.

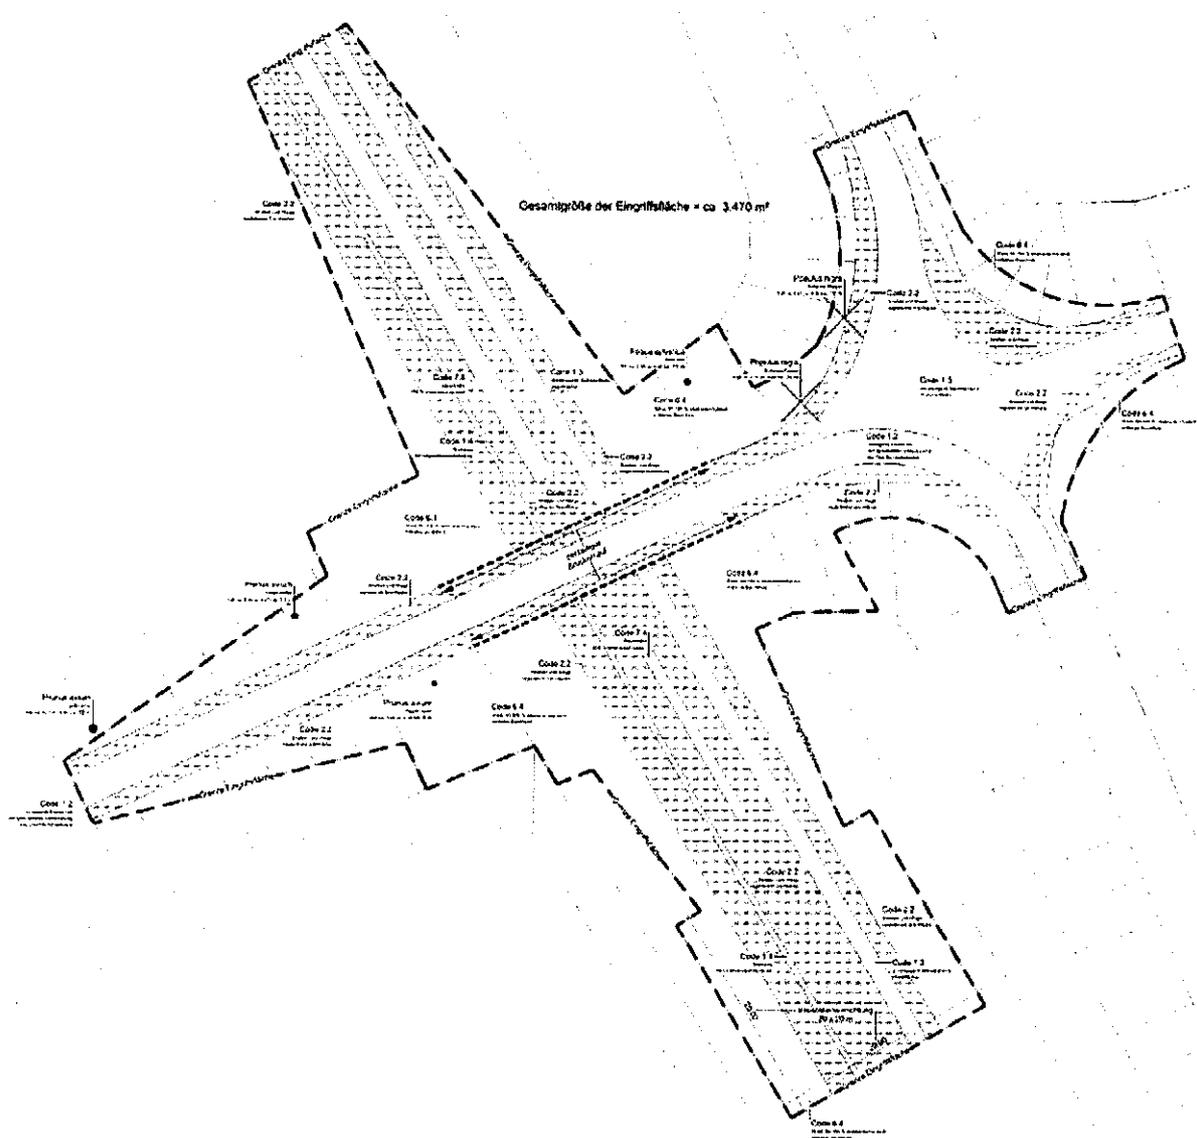
- Bestandskarte Biotoptypen (ohne Maßstab) -

Gemäß vorgenanntem Bewertungsverfahren können Biotope der Bestandsflächen wie folgt eingeordnet und bewertet werden:

- **versiegelte Fläche mit Versickerung des Oberflächenwassers (s. Pkt. 5.1)**
Code 1.2 *(versiegelte Fläche mit nachgeschalteter Versickerung des Oberflächenwassers)*

- **unversiegelte Fläche, Schotterfläche (s. Pkt. 5.2)**
Code 1.3 *(unversiegelte Fläche, Schotterfläche)*
- **unversiegelte Fläche, Sandfläche (s. Pkt. 5.3)**
Code 1.3 *(unversiegelte Fläche, Sandfläche)*

- **Waldweg mit Vegetationsentwicklung (s. Pkt. 5.4)**
Code 1.4 *(Waldweg, unversiegelt mit Vegetationsentwicklung)*
- **Straßenbegleitgrün bzw. Wege begleitende und trennende Grünflächen (s. Pkt. 5.5)**
Code 2.2 *(Straßenbegleitgrün, Straßenböschungen ohne Gehölzbestand)*

- **Wald, 90-100 % lebensraumtypisch, mittleres Baumholz (s. Pkt. 5.6)**
Code 6.4 *(Wald und Waldrand mit lebensraumtypischen Baumarten-Anteilen 90-100 %, mittleres Baumholz)*

- **Baumreihe bzw. Gehölzstreifen, ≥ 50 % lebensraumtypische Baumarten (s. Pkt. 5.7)**
Code 7.4 *(Baumreihe bzw. Gehölzstreifen mit lebensraumtypischen Baumarten ≥ 50 %)*
