0545 Schalt- und Umspannanlage St. Peter Antrag auf vorzeitige Rodung (Ergänzung) Aktenzeichen: 68.4-40.01-1-1-176-16

Vorzeitige Rodung eines Gehölzstreifens zur Baustelleneinrichtung an der Umspannanlage St. Peter in Dormagen

Erweiterung der Umspannanlage St. Peter Dormagen

Vorzeitige Rodung eines Gehölzstreifens im Norden für die Erweiterung der Umspannanlage St. Peter in Dormagen - Gehölzkontrolle -

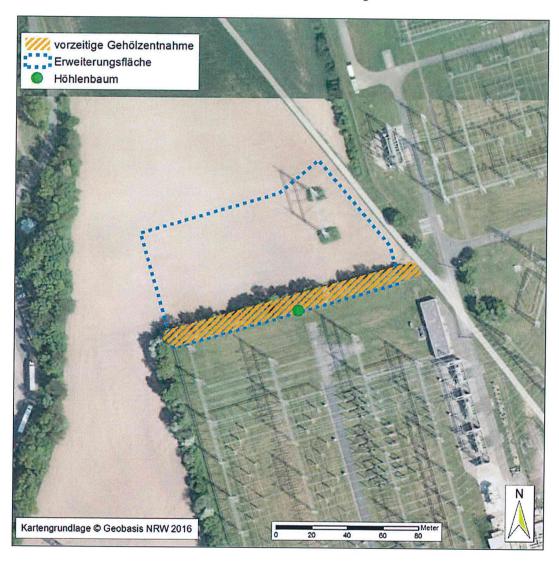
Abbildung 1 Lage des zu rodenden Gehölzstreifens

Die Umspannanlage St. Peter in Dormagen soll umgebaut und erweitert werden. Für die Erweiterung wird ein Gehölzstreifen in Anspruch genommen, welcher vorzeitig im Winter 2016/17 außerhalb der Brutzeit gerodet werden soll (s. Abbildung 1). Zur artenschutzrechtlichen Beurteilung dieses Eingriffs nach § 44 (1 und 5) BNatSchG wurde eine Begutachtung des entfallenden Gehölzstreifens vorgenommen.

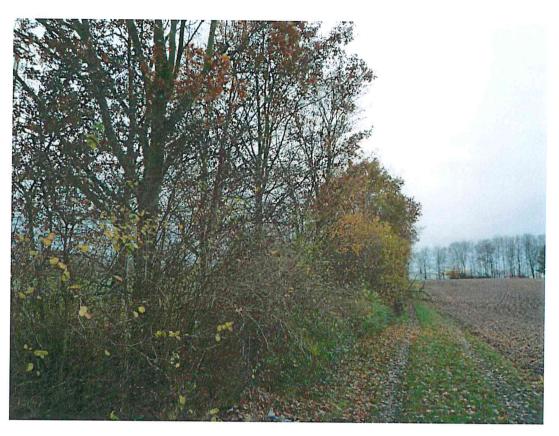
Abbildung 2 Zu rodender Gehölzstreifen

Der zu rodende Gehölzstreifen setzt sich aus verschiedenen Laubhölzern und Sträuchern (Eiche, Buche, Feldahorn, Hasel u. a.) von Stangenholz bis geringem Baumholz zusammen (s. Abbildung 2).

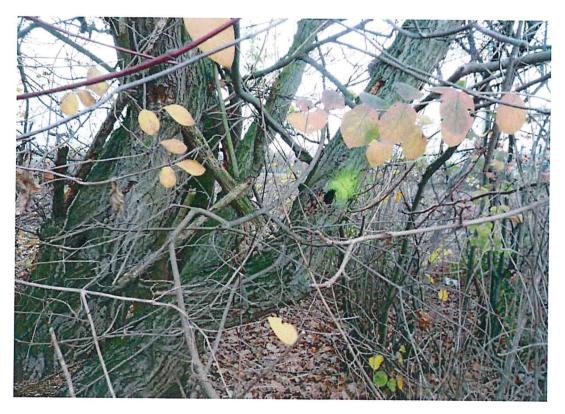
Abbildung 3 Höhlenbaum

Der Baumbestand wurde auf Höhlen und Horste überprüft. Horste (Greifvögel, Krähen) wurden nicht gefunden, daher kann ein Brutvorkommen dieser sowie Horst beziehender Arten (Baumfalke, Waldohreule) ausgeschlossen werden. Es sind lediglich einige Singvogelnester vorhanden. Es wurde ein Höhlenbaum festgestellt (Ahorn, dreistämmig, BHD 25 cm, Höhlen/Spechtlöcher auf 1,5-2,5 m Höhe), welcher bereits grün markiert war (s. Abbildung 1 und Abbildung 3). Gebäude, die als Fortpflanzungs- oder Ruhestätten für weitere Arten dienen könnten, sind im Eingriffsbereich nicht vorhanden.

Bei der Fällung des Höhlenbaums kann es zu Verbotstatbeständen nach § 44 (1), Nr. 1 und 3 BNatSchG ("Tötungsverbot", Beschädigung von Fortpflanzungs- oder Ruhestätten) kommen, wenn dieser von Fledermäusen als Quartier genutzt wird. Dies kann vermieden werden, wenn dieser Baum erhalten bleibt.

Um grundsätzlich einen Einschlag von Höhlenbäumen in den Wintermonaten unter Vermeidung erheblicher Beeinträchtigungen vornehmen zu können, ist ein Besatz der Höhlen auf geeignete Weise auszuschließen.

- Alle betroffenen Baumhöhlen sind durch eine sachkundige Person vor der Fällung auf Besatz durch Fledermäuse zu überprüfen (Spurensuche, Ausleuchten, Ausspiegeln).

- Kann ein Besatz nach der Kontrolle sicher ausgeschlossen werden, ist der Höhlenbaum unmittelbar im Anschluss an die Besatzkontrolle zu fällen. Alternativ kann die Baumhöhle verschlossen werden (beispielsweise mit Bauschaum), so dass ein zwischenzeitlicher Bezug ausgeschlossen werden kann und die Fällung zu einem späteren Zeitpunkt möglich ist.

- Wird Fledermausbesatz nachgewiesen, ist der Gehölzeinschlag bis zum Frühjahr zu verschieben. Nach dem Winterschlaf ist eine Ausflugkontrolle durchzuführen und die Höhle zu verschließen, nachdem alle Individuen ausgeflogen sind. Alternativ kann der Höhleneingang mit einer Reusenkonstruktion so abgedeckt werden, dass ein Verlassen des Quartiers möglich ist, ein erneuter Bezug der Höhle jedoch verhindert wird. Nachdem das Quartier verlassen wurde, ist die Höhle endgültig zu verschließen. In beiden Fällen ist vor dem Verschließen durch eine erneute Kontrolle (mittels Endoskop, Ausspiegeln) nachzuweisen, dass sich keine Fledermäuse mehr in der Höhle befinden. Bei einem anschließenden Gehölzeinschlag sind ggf. zeitliche Einschränkungen zum Schutz europäischer Vogelarten zu beachten.

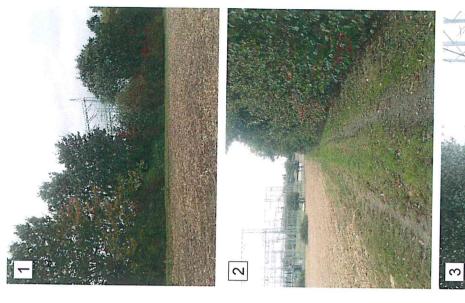
Rodung des Gehölzstreifens Fläche 755 m² Ahorn, Buche, Feldahorn, Hasel etc. Sträucher, Stangenholz bis geringes Baumholz

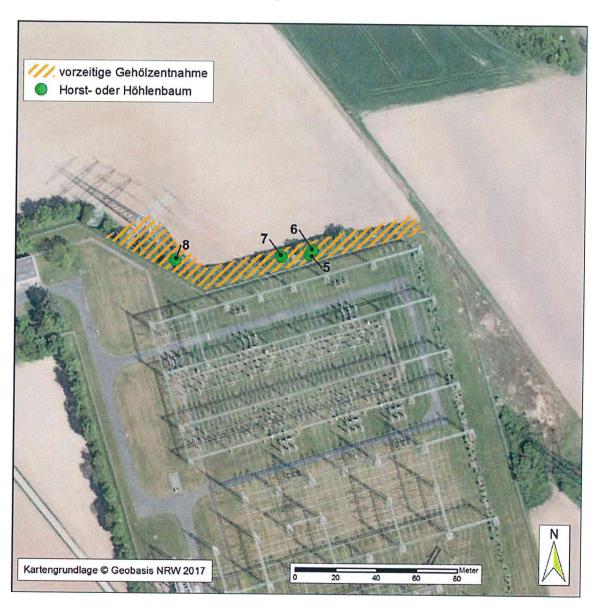
Abbildung 1 Lage des zu rodenden Gehölzstreifens und der Horst- und Höhlenbäume

Die Umspannanlage St. Peter in Dormagen soll umgebaut und erweitert werden. Für die Erweiterung wird ein Gehölzstreifen im Norden in Anspruch genommen, welcher vorzeitig im Winter 2016/17 außerhalb der Brutzeit gerodet werden soll (s. Abbildung 1). Zur artenschutzrechtlichen Beurteilung dieses Eingriffs nach § 44 (1 und 5) BNatSchG wurde eine Begutachtung des entfallenden Gehölzstreifens vorgenommen.

Der Baumbestand wurde auf Höhlen und Horste überprüft. Es wurde ein großes Nest einer Elster gefunden, daher kann ein Brutvorkommen dieser sowie Horst beziehender Arten (Baumfalke, Waldohreule) zur Brutzeit nicht ausgeschlossen werden (s. Abbildung 1 und Tabelle 1). Zudem wurden Höhlenbäume festgestellt, welche potenziell Fortpflanzungs- und Ruhestätten von Fledermäusen sein können (s. Abbildung 3 und Tabelle 1). Gebäude, die als Fortpflanzungs- oder Ruhestätten für weitere Arten dienen könnten, sind im Eingriffsbereich nicht vorhanden.

<u>Tabelle 1</u> Horst- und Höhlenbäume (vgl. Abbildung 1)

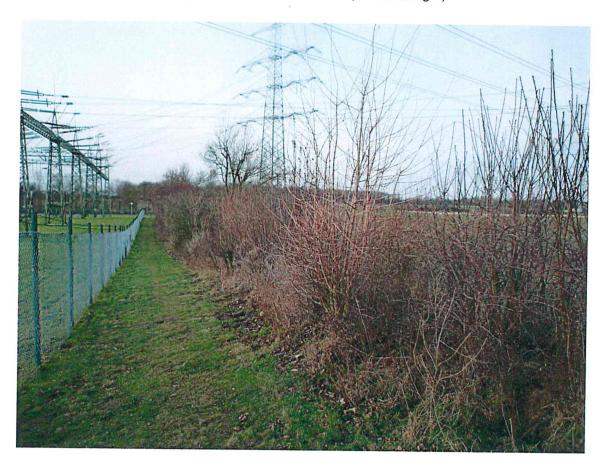
Abbildung 2 Zu rodender Gehölzstreifen

Der zu rodende Gehölzstreifen setzt sich aus verschiedenen Laubhölzern und Sträuchern von Stangenholz bis geringem Baumholz zusammen (s. Abbildung 2).

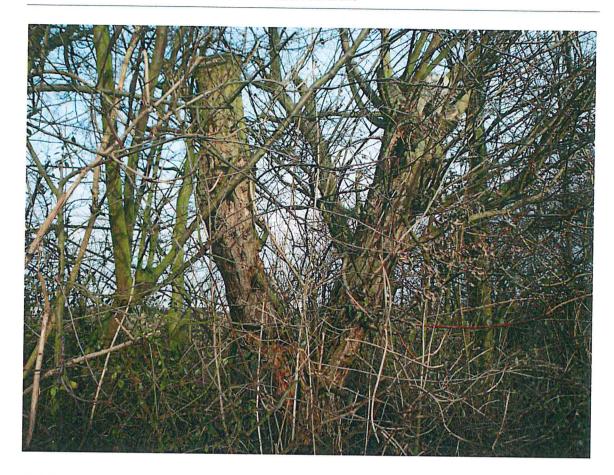
Abbildung 3 Höhlenbaum (Nr. 5, vgl. Abbildung 1)

Bei der Fällung der Höhlenbäume kann es zu Verbotstatbeständen nach § 44 (1), Nr. 1 und 3 BNatSchG ("Tötungsverbot", Beschädigung von Fortpflanzungs- oder Ruhestätten) kommen, wenn dieser von Fledermäusen als Quartier genutzt wird. Dies kann vermieden werden, wenn die Bäume erhalten bleiben.

Um grundsätzlich einen Einschlag von Höhlenbäumen in den Wintermonaten unter Vermeidung erheblicher Beeinträchtigungen vornehmen zu können, ist ein Besatz der Höhlen auf geeignete Weise auszuschließen.

- Alle betroffenen Baumhöhlen sind durch eine sachkundige Person vor der Fällung auf Besatz durch Fledermäuse zu überprüfen (Spurensuche, Ausleuchten, Ausspiegeln).

- Kann ein Besatz nach der Kontrolle sicher ausgeschlossen werden, ist der Höhlenbaum unmittelbar im Anschluss an die Besatzkontrolle zu fällen. Alternativ kann die Baumhöhle verschlossen werden (beispielsweise mit Bauschaum), so dass ein zwischenzeitlicher Bezug ausgeschlossen werden kann und die Fällung zu einem späteren Zeitpunkt möglich ist.

- Wird Fledermausbesatz nachgewiesen, ist der Gehölzeinschlag bis zum Frühjahr zu verschieben. Nach dem Winterschlaf ist eine Ausflugkontrolle durchzuführen und die Höhle zu verschließen, nachdem alle Individuen ausgeflogen sind. Alternativ kann der Höhleneingang mit einer Reusenkonstruktion so abgedeckt werden, dass ein Verlassen des Quartiers möglich ist, ein erneuter Bezug der Höhle jedoch verhindert wird. Nachdem das Quartier verlassen wurde, ist die Höhle endgültig zu verschließen. In beiden Fällen ist vor dem Verschließen durch eine erneute Kontrolle (mittels Endoskop, Ausspiegeln) nachzuweisen, dass sich keine Fledermäuse mehr in der Höhle befinden. Bei einem anschließenden Gehölzeinschlag sind ggf. zeitliche Einschränkungen zum Schutz europäischer Vogelarten zu beachten.
