**Verbesserung der Abwassersituation  
Rommerskirchen - Vanikum  
Straße *Berghütte***

**[EV-Projekt 471k3]**

Unterlage: Landschaftspflegerischer Begleitplan

**Überarbeitung: 12.09.2024**

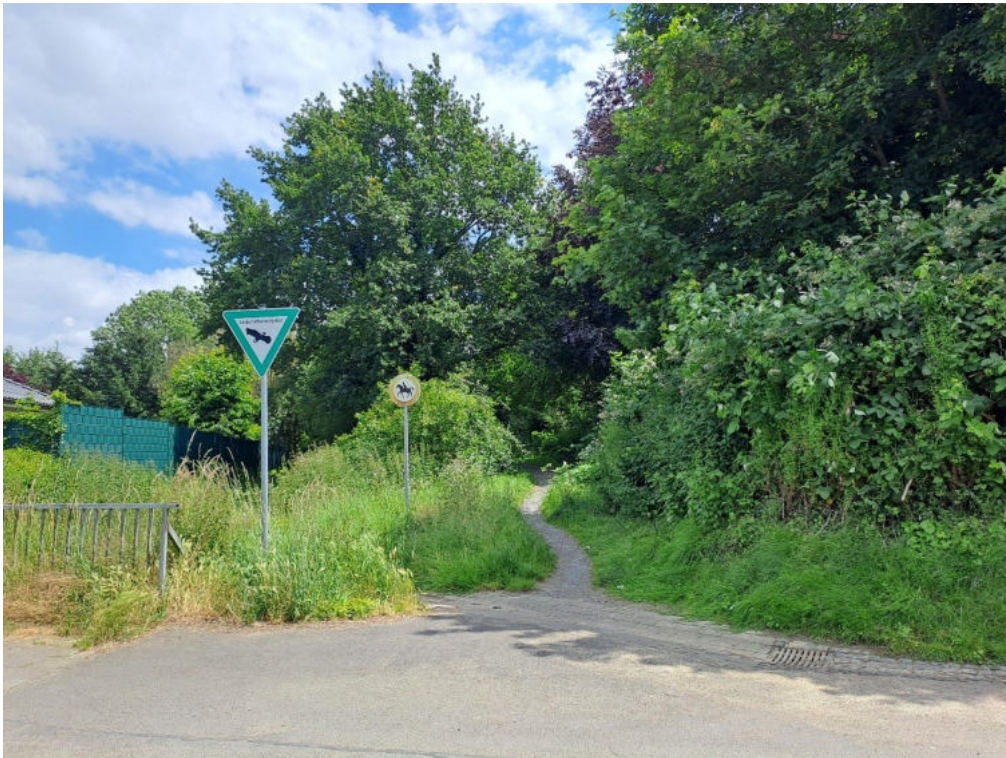
Abbildung 1: Trassenbeginn an der Straße *Berghütte* (Blickrichtung Osten).

Die geplante Leitungstrasse verläuft von der Straße *Berghütte* im Westen zur Straße *Am Alten Wasserwerk* im Osten, wo sie jeweils an die bestehende, bzw. sanierte (Straße *Berghütte*) Kanalisation anschließt. Die geplante Leitung verläuft weitestgehend in einem vorhandenen Schotterweg.

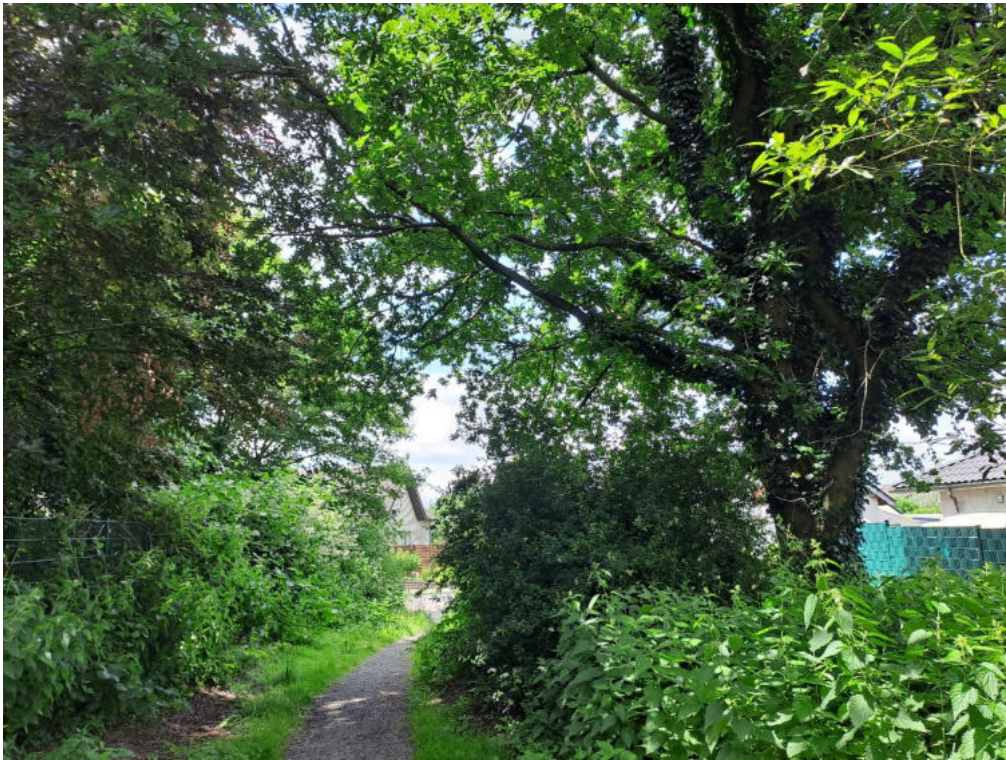
Abbildung 2: Eiche (rechts im Bild) im Westen des Gehölzbestandes (Blickrichtung Westen).

- An der Eiche nördlich des Weges nahe der Straße *Berghütte* (ganz im Westen des Gehölzbestandes) muss ein Lichtraumprofil von 4m Höhe freigeschnitten werden. Die Eiche wird zur Erhaltung der Statik gleichmäßig (allseitig) beschnitten.

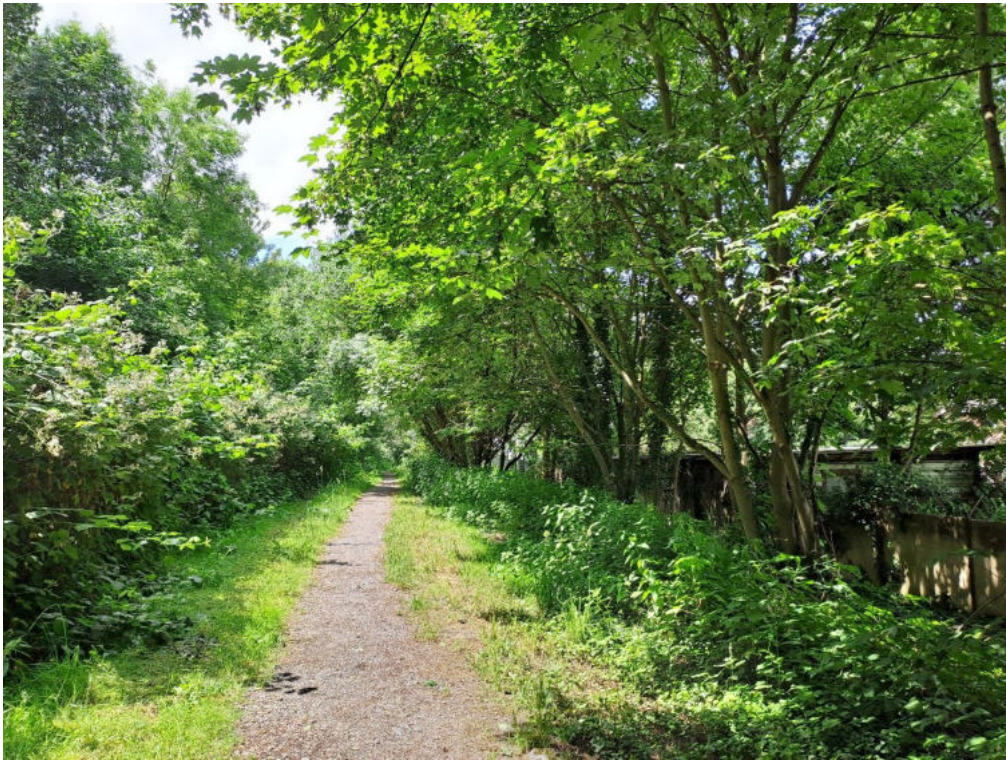
Abbildung 4: Gehölzbestand (Blickrichtung Westen).

Vom westlichen Startpunkt verläuft die Leitung im Schotterweg durch einen Gehölzbestand. Der Arbeitsbereich ist in diesem Abschnitt Richtung Süden durch den Zaun des angrenzenden Privatgeländes begrenzt. Nördlich des Weges zieht sich entlang des Weges eine Krautschicht, die von den Ästen des Gehölzbestands überhangen ist.

- Entlang des Schotterweges im Gehölzbestand (westlicher Trassenabschnitt) muss über dem Arbeitsbereich ein Lichtraumprofil von 4m Höhe freigeschnitten werden. Es werden keine Gehölze gerodet.

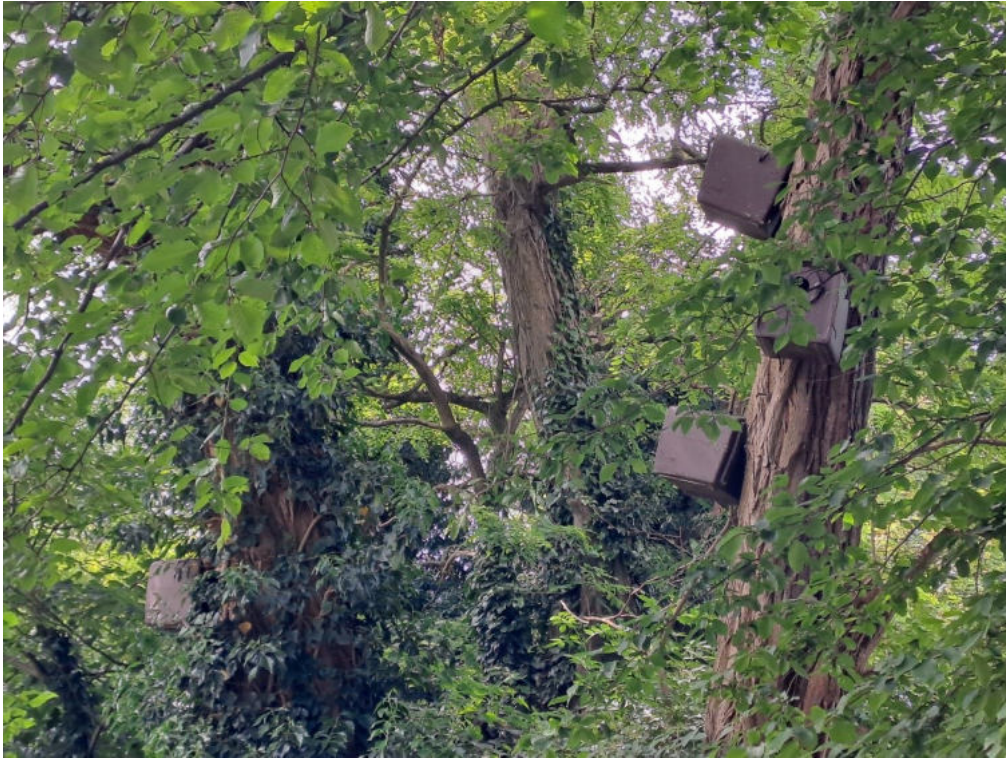
Abbildung 6: Dohle Nestkästen an den Einzelstämmen der Robinie.

ASP-V2 Um die Entfernung der Staren-Fortpflanzungsstätte in der Robinienhöhle zu kompensieren, werden als CEF-Maßnahme vor der Baumaßnahme ortsnah drei Starennistkästen aufgehängt.
		ASP-V3 Um den Verlust der vier an der Robinie angebrachten Dohlennistkästen zu vermeiden, werden diese als CEF-Maßnahme vor der Baumaßnahme neu platziert.
		ASP-V4 Vor Inanspruchnahme der betroffenen Gehölze ist eine Kontrolle auf eventuelle Quartiersnutzung durch Fledermäuse durchzuführen. Die Inanspruchnahme der Gehölze darf nur erfolgen, wenn die Kontrolle das Fehlen von Fledermäusen bestätigt. Die Kontrollen sind von fachkundigen Faunist*innen durchzuführen.
Lebensraumfunktion	Gefahr der Beeinträchtigung von bestehenden Gehölzen, die nicht für den Bau der geplanten Leitung gerodet werden müssen.	V5 Sollten sich während der Baumaßnahmen Beeinträchtigungen von Wurzeln von weiterhin bestehenden Bäumen abzeichnen, werden Wurzelschutzmaßnahmen umgesetzt und die Wurzeln ggf. durch ein Fachunternehmen

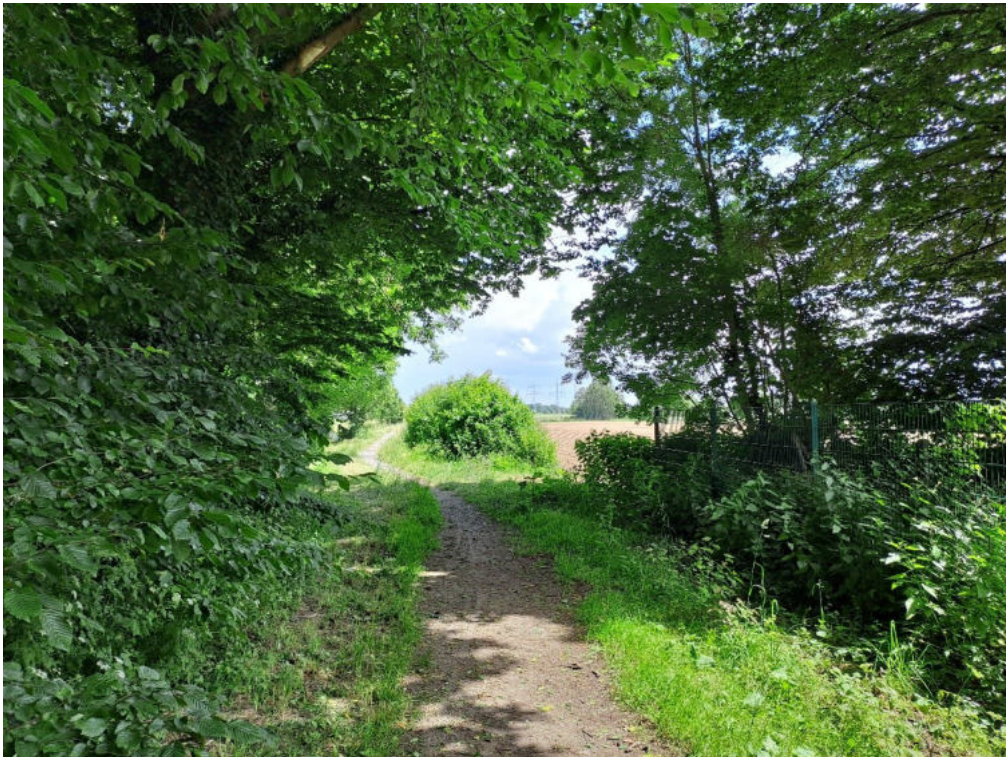
Abbildung 7: Blick (Richtung Osten) aus dem Gehölzbestand in Richtung Offenland (östlicher Trassenabschnitt).

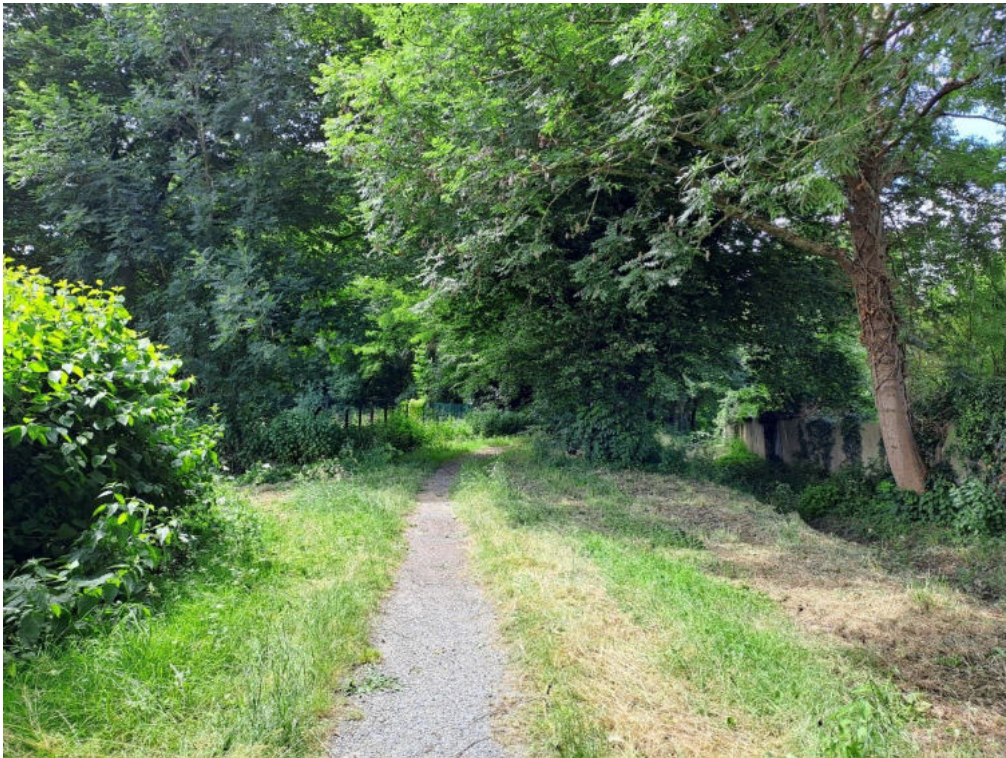
Abbildung 8: Blick (Richtung Westen) aus dem Offenland in Richtung Gehölzbestand (westlicher Trassenabschnitt).

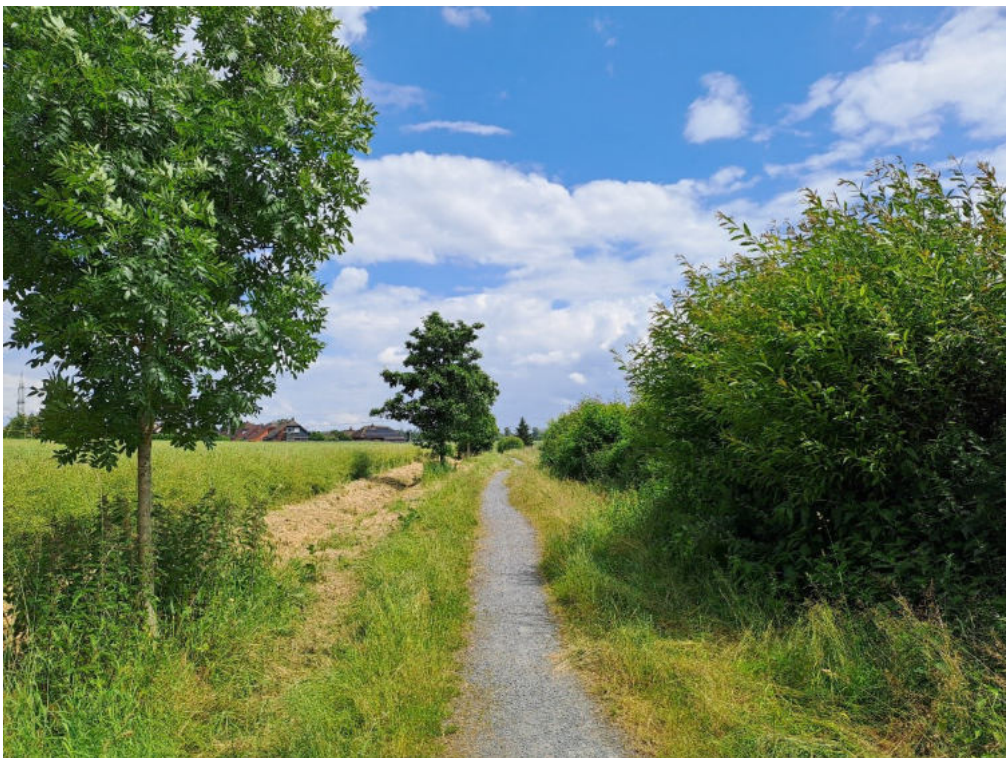
Abbildung 9: Hecken und Einzelbäume im östlichen Trassenabschnitt (Blickrichtung Osten).

Nördlich der Leitung erstreckt sich der Gehölzbestand um ca. weitere 50m Richtung Westen. Im östlichen Trassenabschnitt, der im Offenland verläuft, ist die Trasse zu beiden Seiten von Acker umgeben. Zwischen dem Schotterweg/ der Leitungstrasse und dem Acker befinden sich beidseitig Säume mit Heckenabschnitten auf der südlichen und Einzelbäumen auf der nördlichen Seite.

- Im östlichen Trassenabschnitt (Offenland) müssen die Heckenabschnitte südlich der Trasse und die Einzelbäume nördlich der Trasse zurückgeschnitten werden.

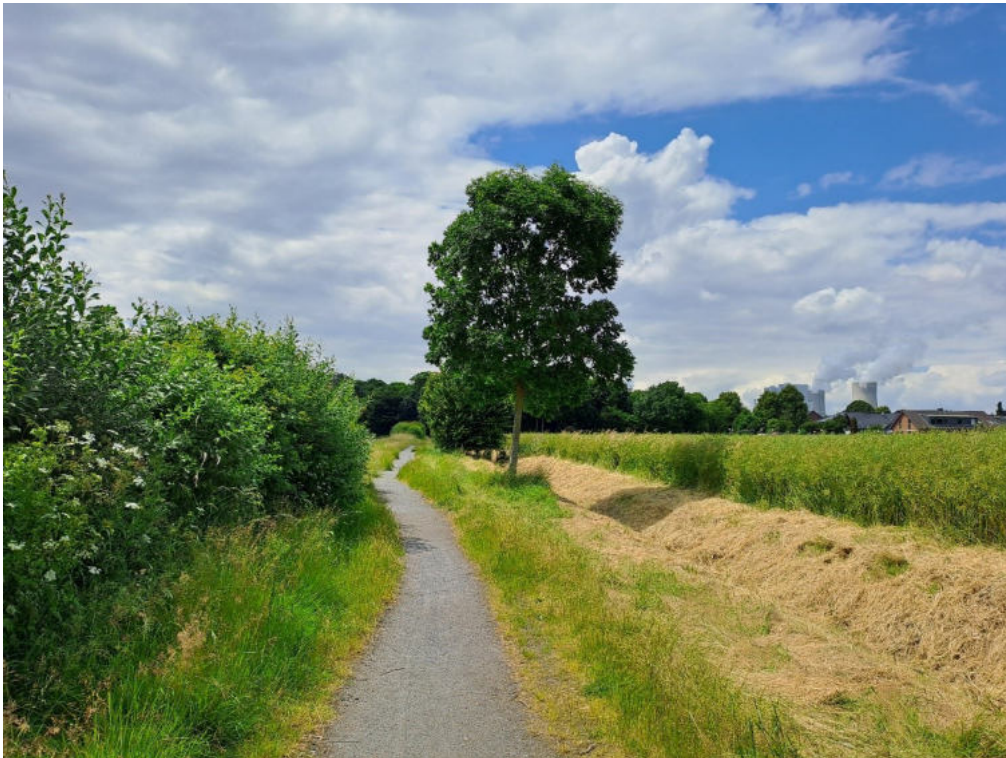
Abbildung 10: Hecken und Einzelbäume im östlichen Trassenabschnitt (Blickrichtung Westen).

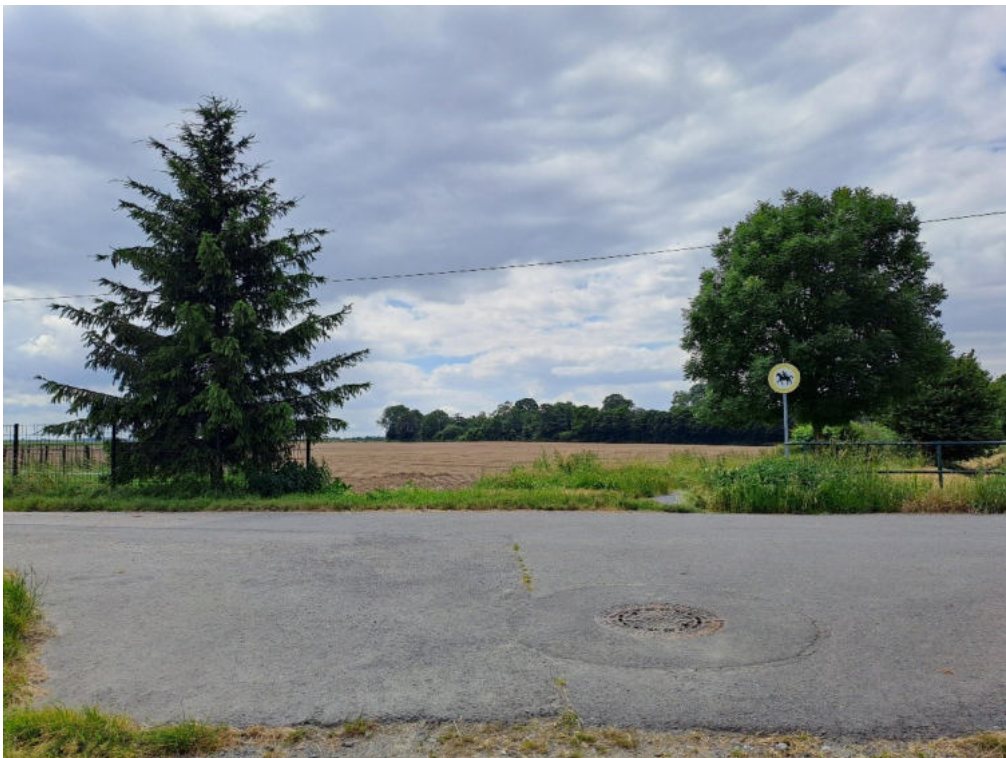
Abbildung 11: Trassenende an der Straße *Am Alten Wasserwerk* (Blickrichtung Westen). In der Bildmitte ist das Ende des Schotterweges sichtbar.

Auf den letzten ca. 150m bis zur Straße *Am Alten Wasserwerk* ist der Schotterweg leicht gewunden. Hier verläuft die Leitung geradlinig meist im Bankettbereich des Weges.
