Sanierung der Ablaufleitung RÜB/RRB Nr. 613 Langwaden in Grevenbroich

[EV-Projekt 613a1]

Landschaftspflegerischer Begleitplan

Erft   Verband

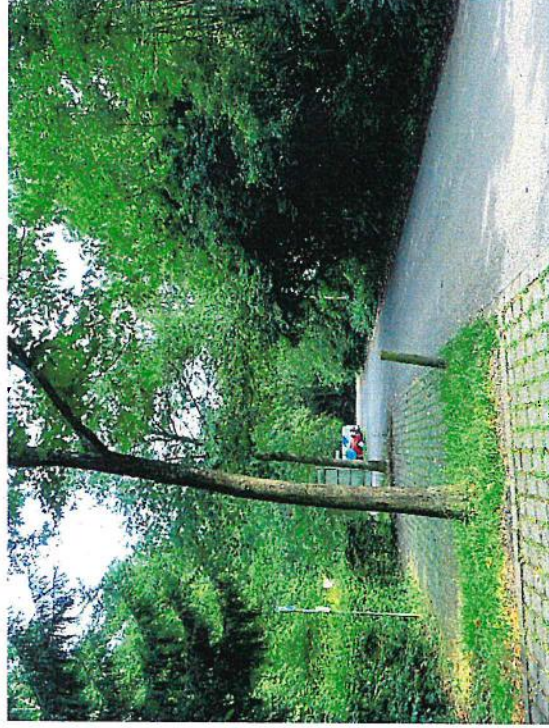
Abbildung 1: Blick auf die Straße Schloß Langwaden Richtung Norden. Unter der Straße befindet sich das RÜB.

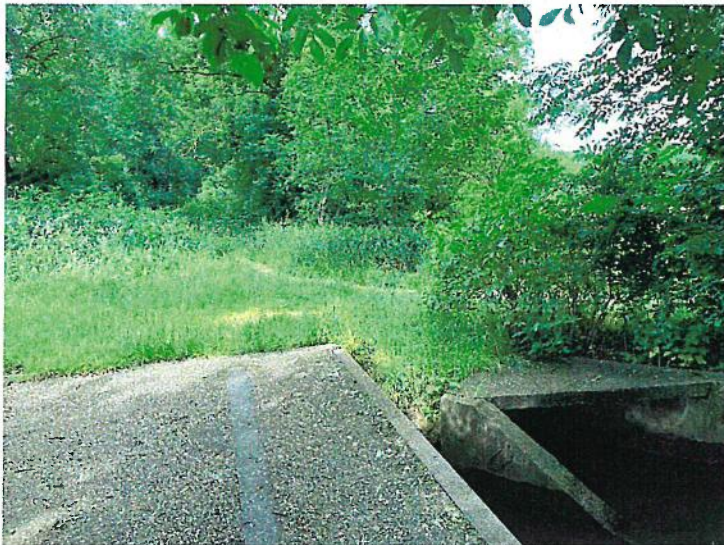
Abbildung 5: Blick auf die derzeitige Einleitstelle (Richtung Westen)

Die bestehende Einleitstelle in den Gillbach wird abgebrochen und mit Erde verfüllt. Es wird eine durchgehende Uferböschung modelliert.

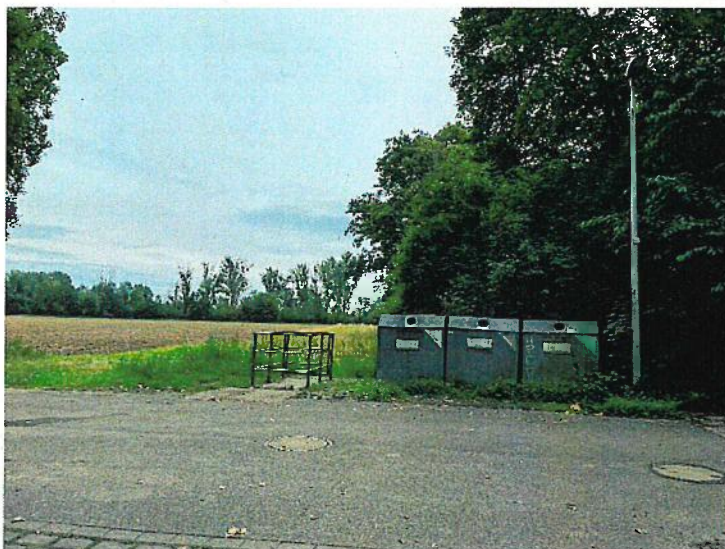
Abbildung 6: Blick auf den Standort des unterirdischen Bestands-Pumpwerks sowie der geplanten Überlaufschwelle und des Beginns des geplanten Ablaufgrabens (Blickrichtung Nordosten)

Der geplante Ablaufgraben beginnt am Abschlag/Überlauf des RÜB/RRB 613. Gegenüber der Überlaufschwelle des RÜB/RRB wird ein steinerner Prallschutz eingebaut.

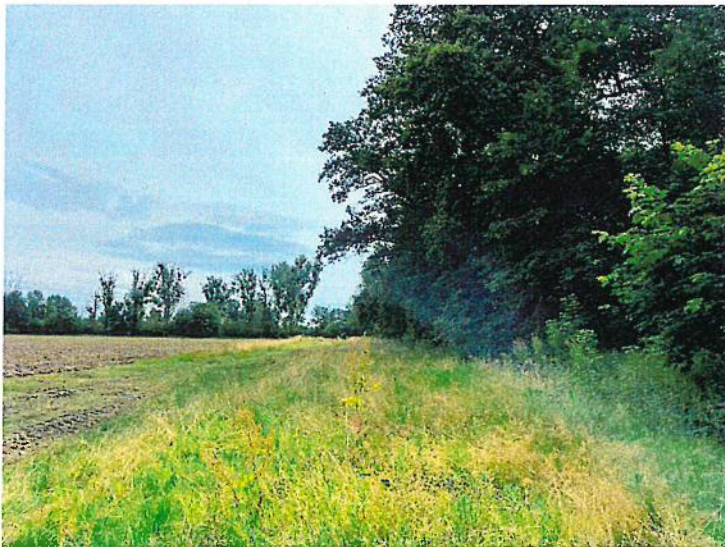
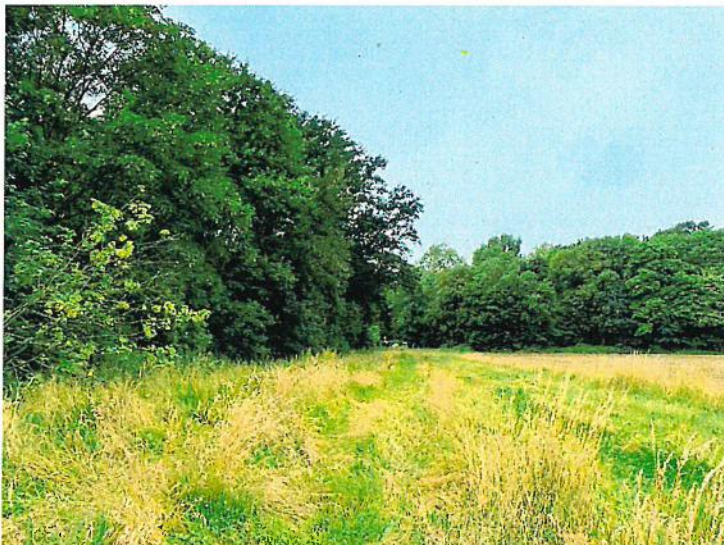
Abbildung 7: Trasse des geplanten Ablaufgrabens (Blickrichtung Osten)

Abbildung 8: Trasse des geplanten Ablaufgrabens (Blickrichtung Westen)

Vom RÜB/RRB verläuft der Graben für ca. 30m in nördlicher Richtung und knickt anschließend in Richtung Nordosten ab. Von hier verläuft der Graben geradlinig parallel zum Gehölzbestand, bis ca. 5m vor den Fußweg am Gillbach. Hier knickt die Leitung leicht in Richtung Norden ab und verläuft unter dem Fußweg hindurch zur neuen Einleitstelle.

Der anfallende Bodenaushub wird zu beiden Seiten des Grabens als erhöhte Grabenkronen mit einer maximalen Höhe von 50cm über GOK aufgeschüttet. Diese wird, um die Schaffung einer deutlichen Damm-Struktur zu vermeiden, mit leichtem Gefälle ausgeführt.

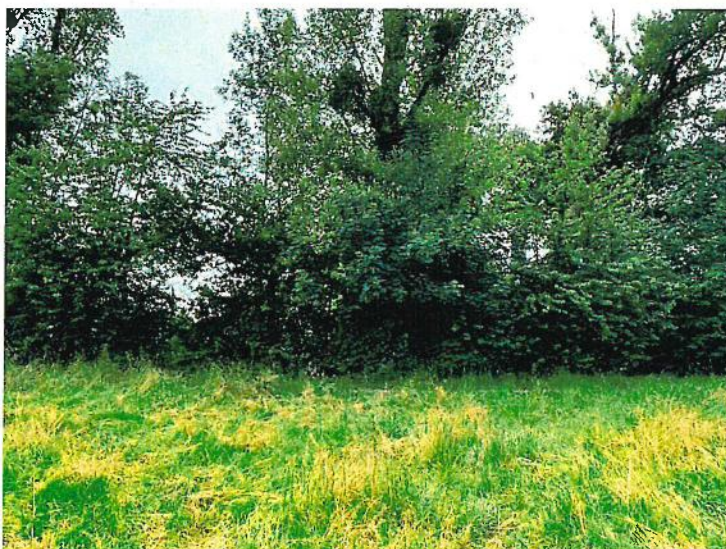
Abbildung 9: Bereich der geplanten neuen Einleitstelle (Blickrichtung Osten)

Unmittelbar vor der geplanten Einleitstelle (westlich davon) unterquert der Graben den Fußweg. Dies wird mittels eines Beton-Kastenprofils durchgeführt, das zugleich als Brückenbauwerk dient.

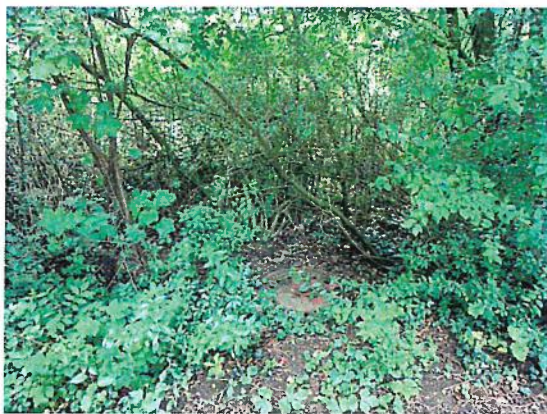
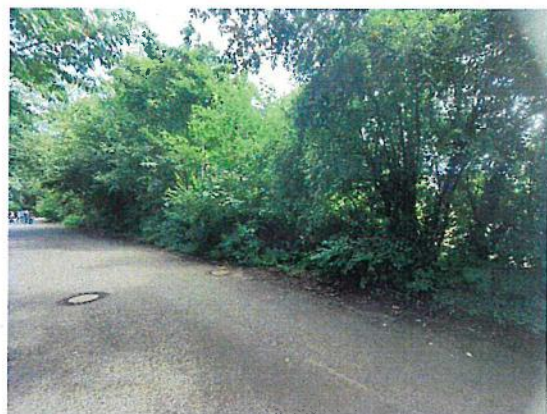
Schacht 4564093:

Abbildung 10: Schacht 4564093 im Detail

Abbildung 11: Schacht 4564093 (im Grünstreifen außerhalb der Straße); Blick in Richtung Norden

Die Schachtbauwerke (80cm Durchmesser) werden bis zum Scheitel des Kanals zurückgebaut. Die anschließende Überdeckung des Kanals wird ca. 0,5-1m betragen.

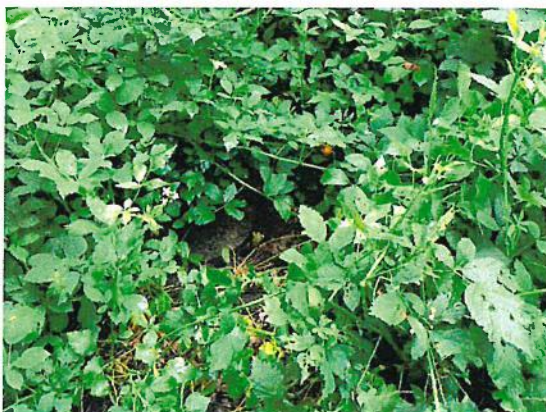
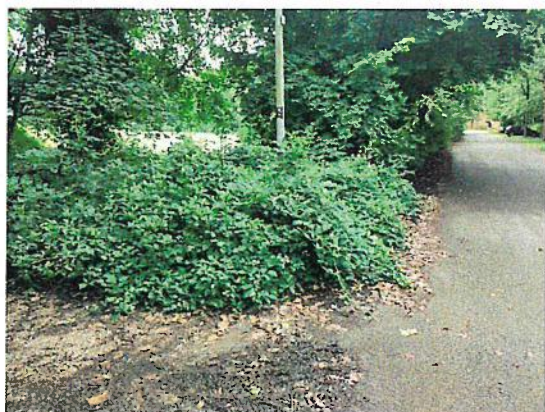
Schacht 4564094:

Abbildung 12: Schacht 4564094 im Detail

Abbildung 13: Schacht 4564094 (Ecke Straße/Fußgängerweg); Blickrichtung Südosten

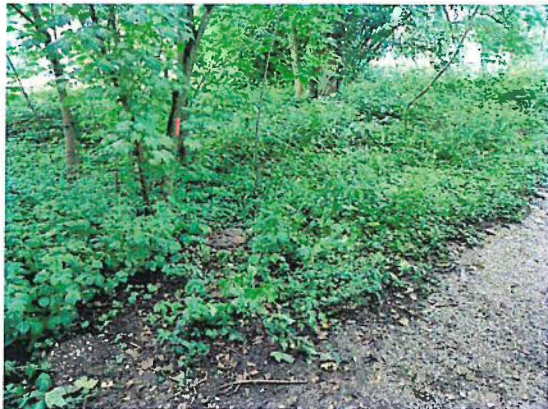
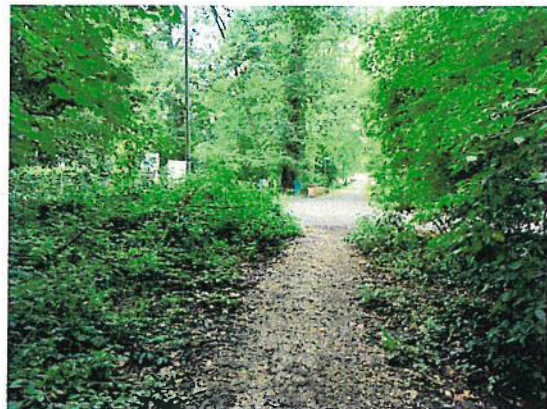
Schacht 4564095:

Abbildung 14: Schacht 4564095 im Detail

Abbildung 15: Schacht 4564095 im Bild auf der linken Wegseite; Blickrichtung Westen

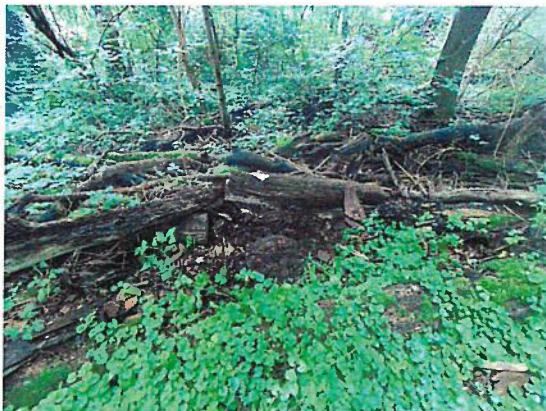
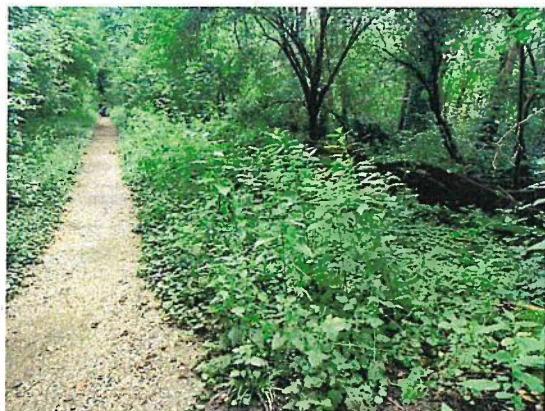
Schacht 4564096:

Abbildung 16: Schacht 4564096 im Detail

Abbildung 17: Schacht 4564096 im Bild auf der rechten Wegseite; Blickrichtung Osten

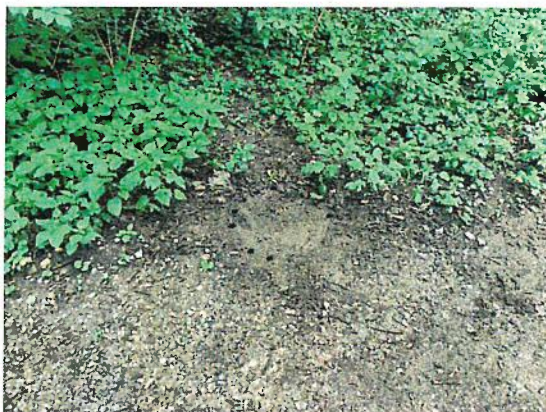
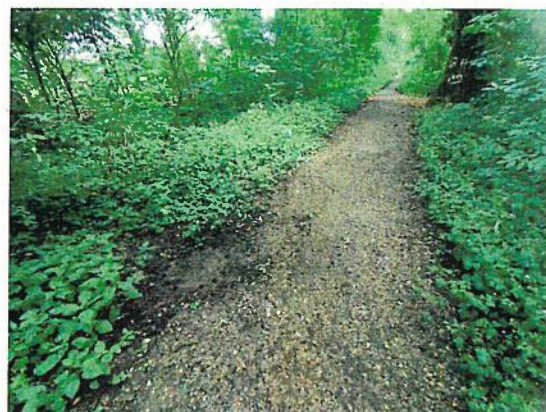
Schacht 4564097:

Abbildung 18: Schacht 4564097 im Detail

Abbildung 19: Schacht 4564097 im Bild auf der linken Wegseite; Blickrichtung Osten

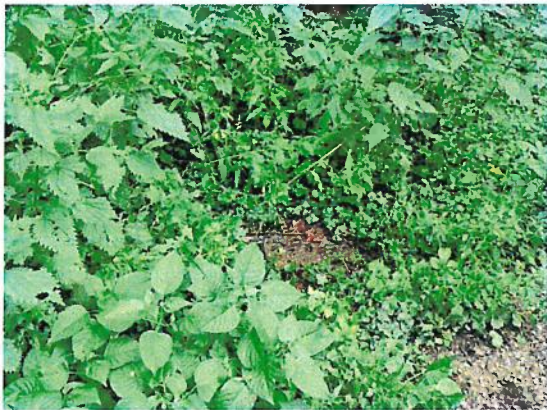
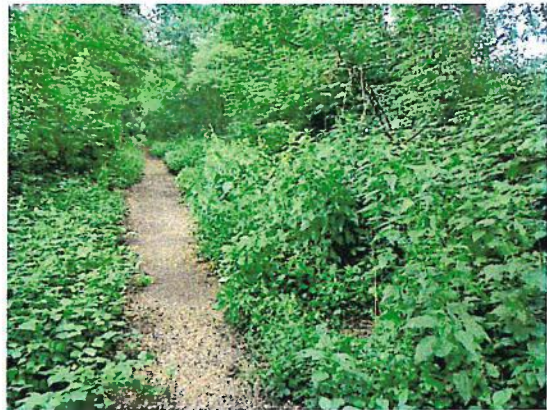
Schacht 4564098:

Abbildung 20: Schacht 4564098 im Detail

Abbildung 21: Schacht 4564098 im Bild auf der rechten Wegseite; Blickrichtung Westen

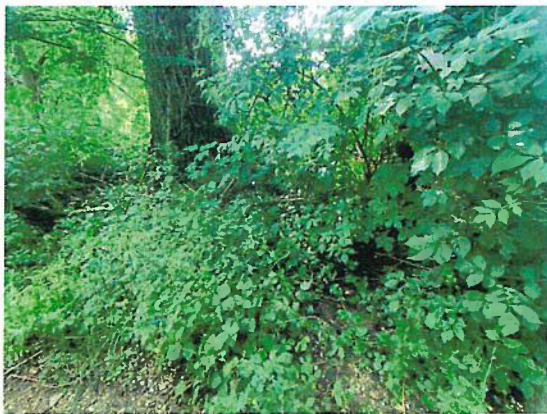
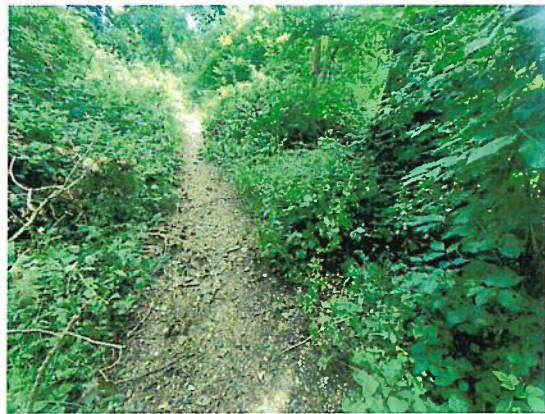
Schacht 4564099:

Abbildung 22: Schacht 4564099 im Detail

Abbildung 23: Schacht 4564099 im Bild auf der rechten Wegseite; Blickrichtung Osten

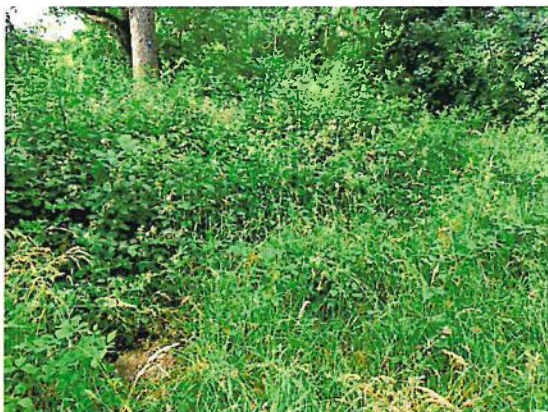
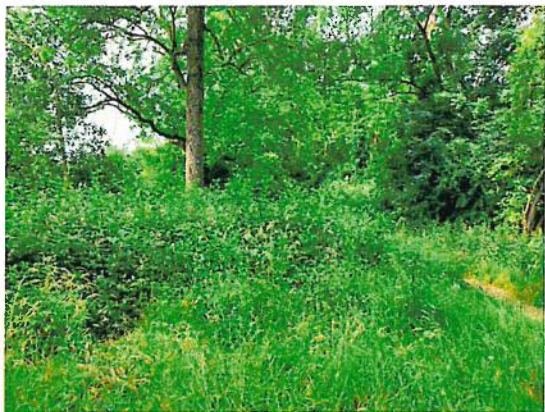
Schacht 4564100:

Abbildung 24: Schacht 4564100 im Detail

Abbildung 25: Schacht 4564100 im Bild links der Wegkurve; Blickrichtung Westen

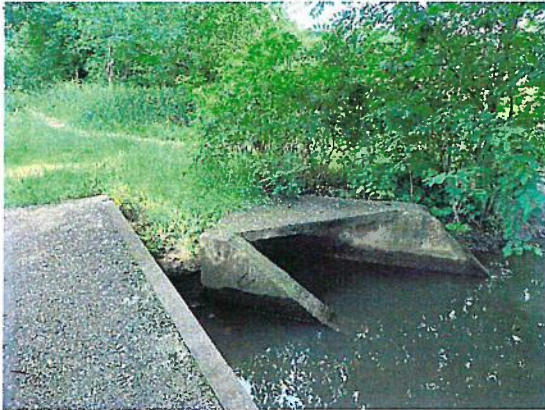
Schacht 4564101 (= aktuelle Einleitstelle):

Abbildung 26: Einleitstelle; Blickrichtung Osten
