Machbarkeitsstudie  
Berufsbildungszentrum  
Dormagen

2.3 Fotodokumentation

| ORT | Dormagen |

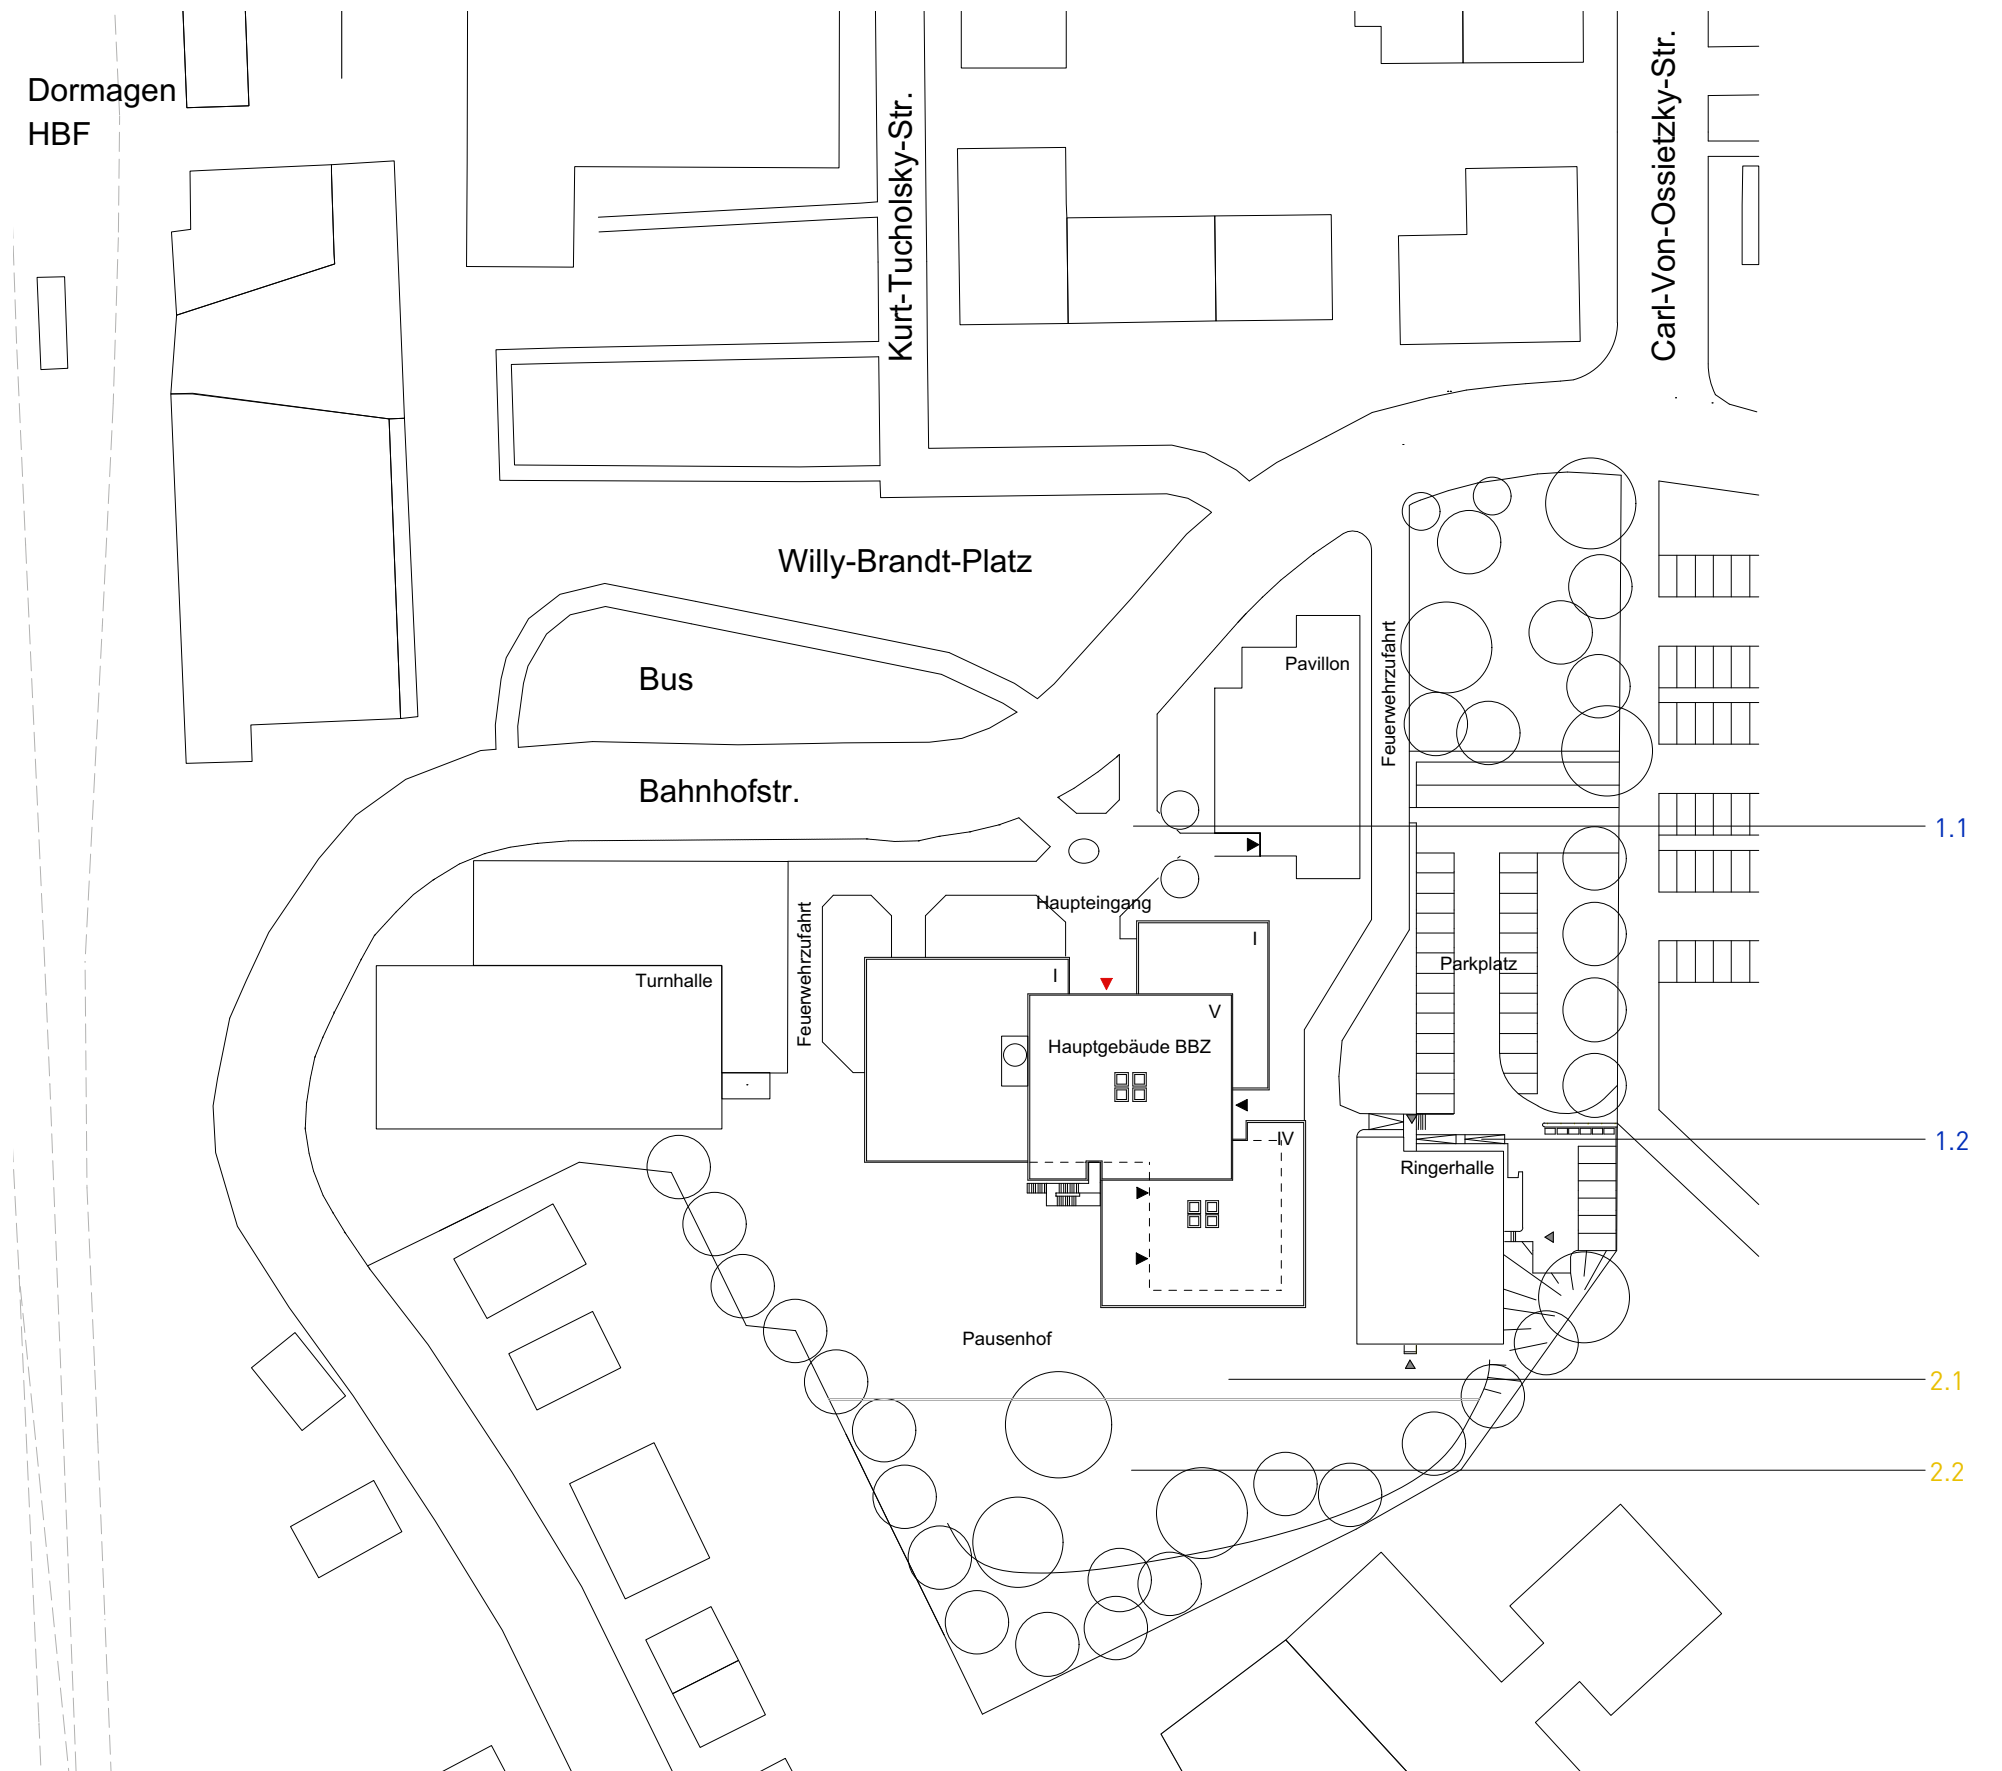
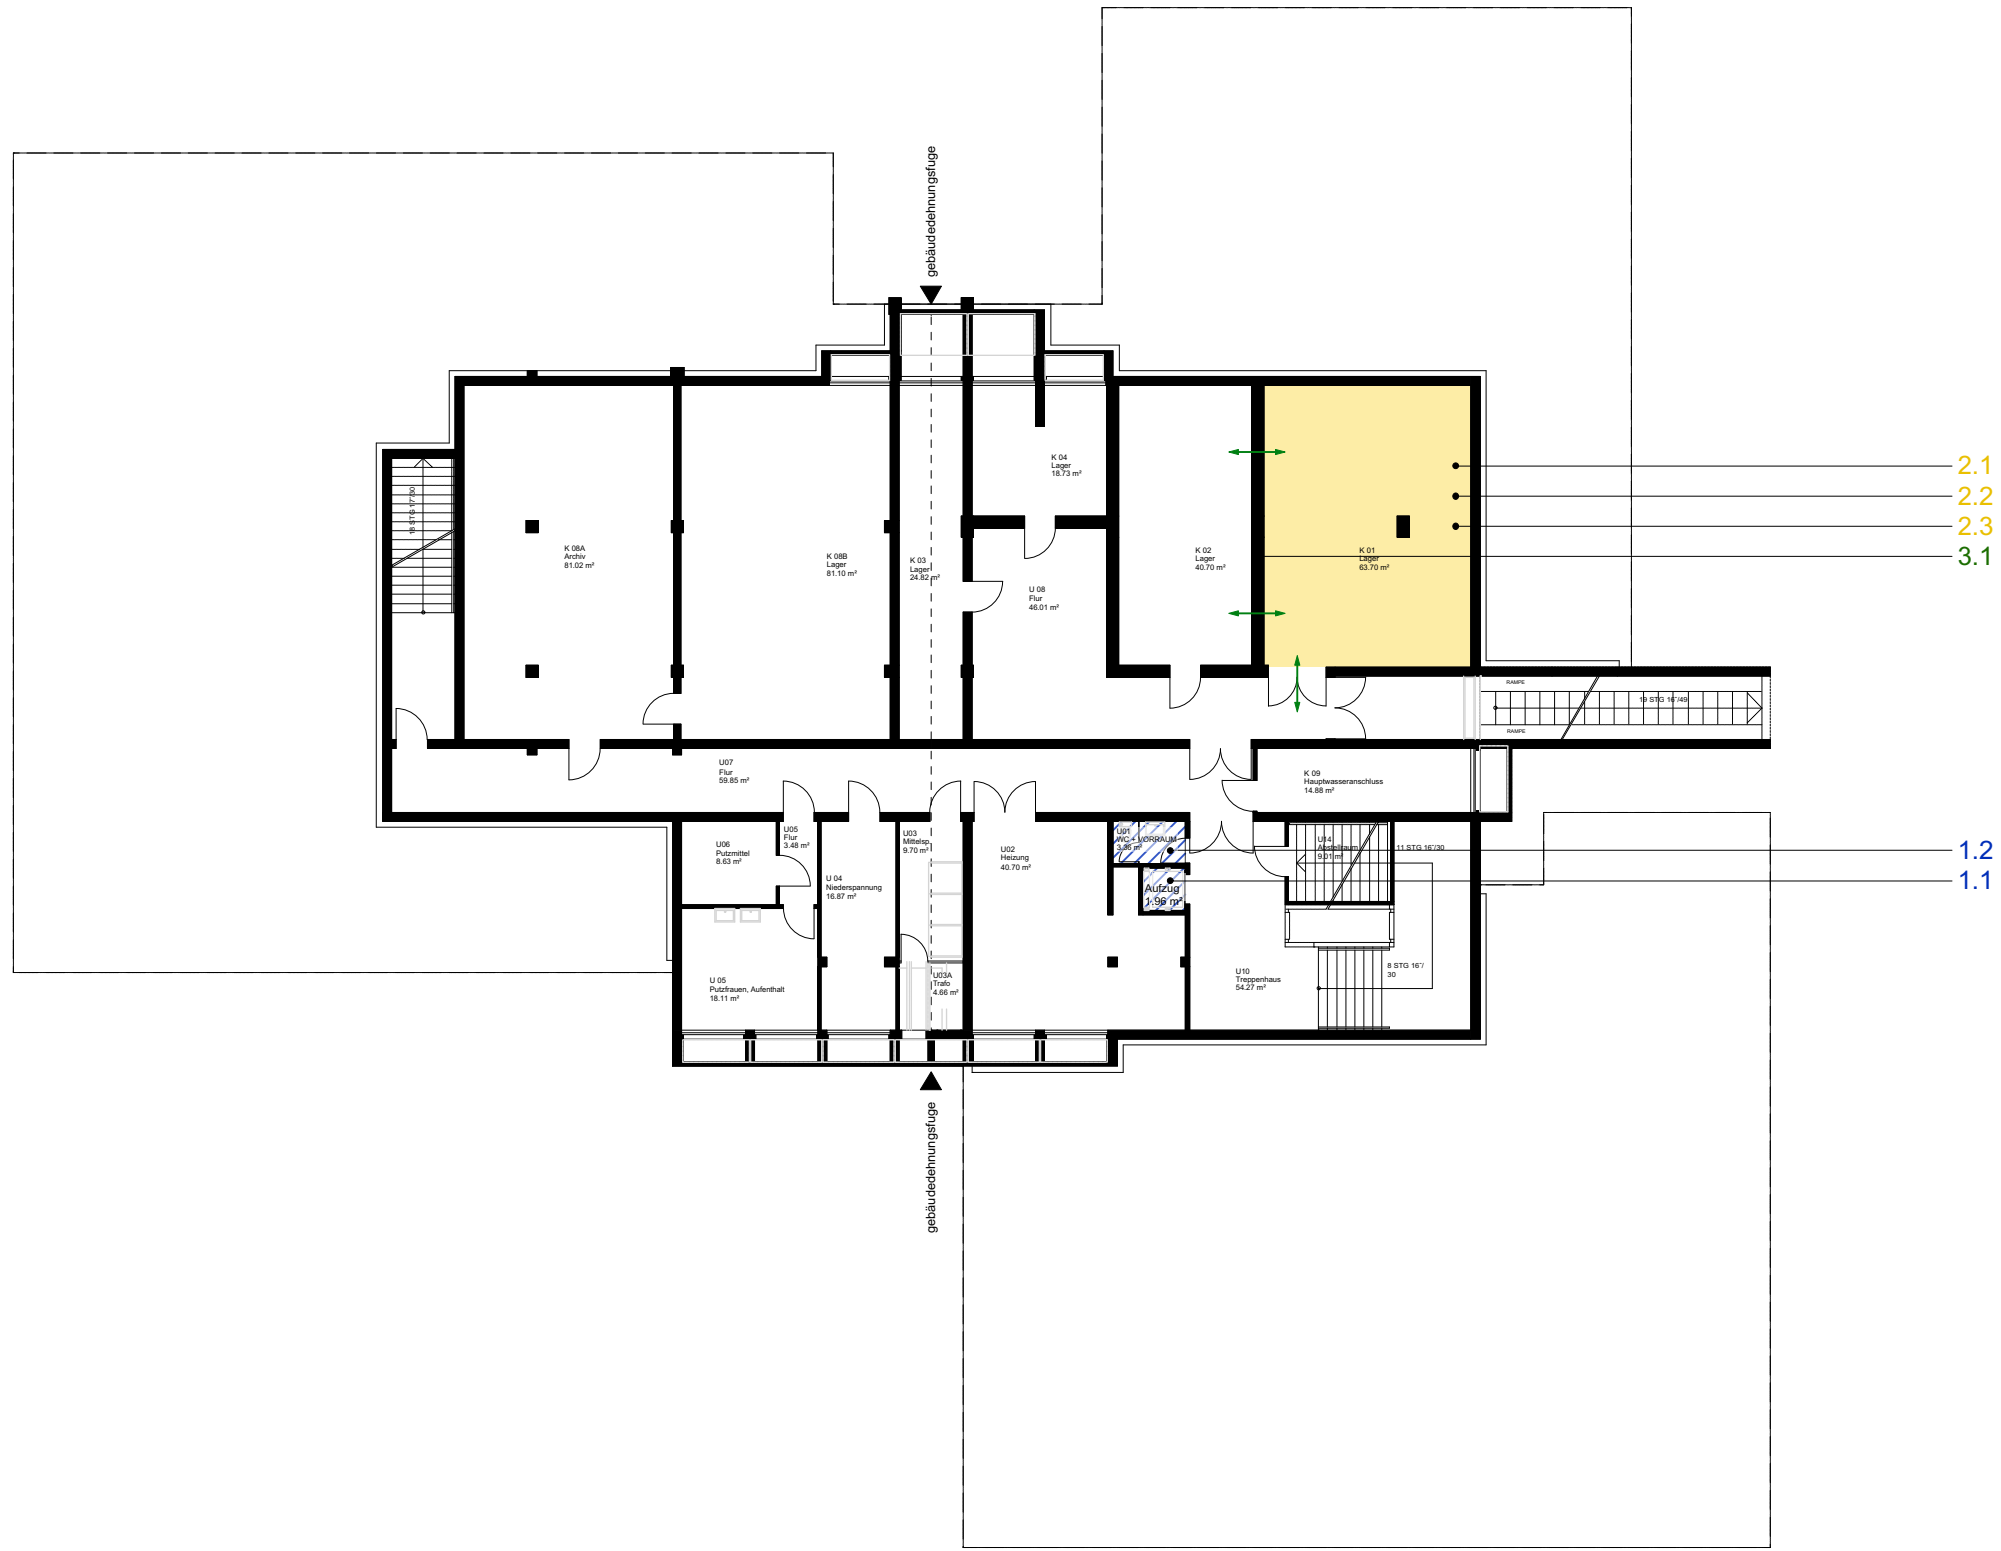
- 1 Keine Barrierefreiheit (insb. UG+OG+DG)**
  - 1.1 - Kabine des Aufzugs zu klein für Rollstuhlfahrer
  - 1.2 - weitere Mängel siehe Checkliste Barrierefreiheit Kap. 8.1
- 2 Funktionalität + Raumreserven**
  - 2.1 - Lagerraum wird als Unterrichtsraum genutzt
  - 2.2 - unzureichende Belüftung
  - 2.3 - Raum nicht als Kunstraum geeignet
- 3 Brandschutz**
  - 3.1 - Trennwand zwischen (K01 & K02) nicht raumhoch

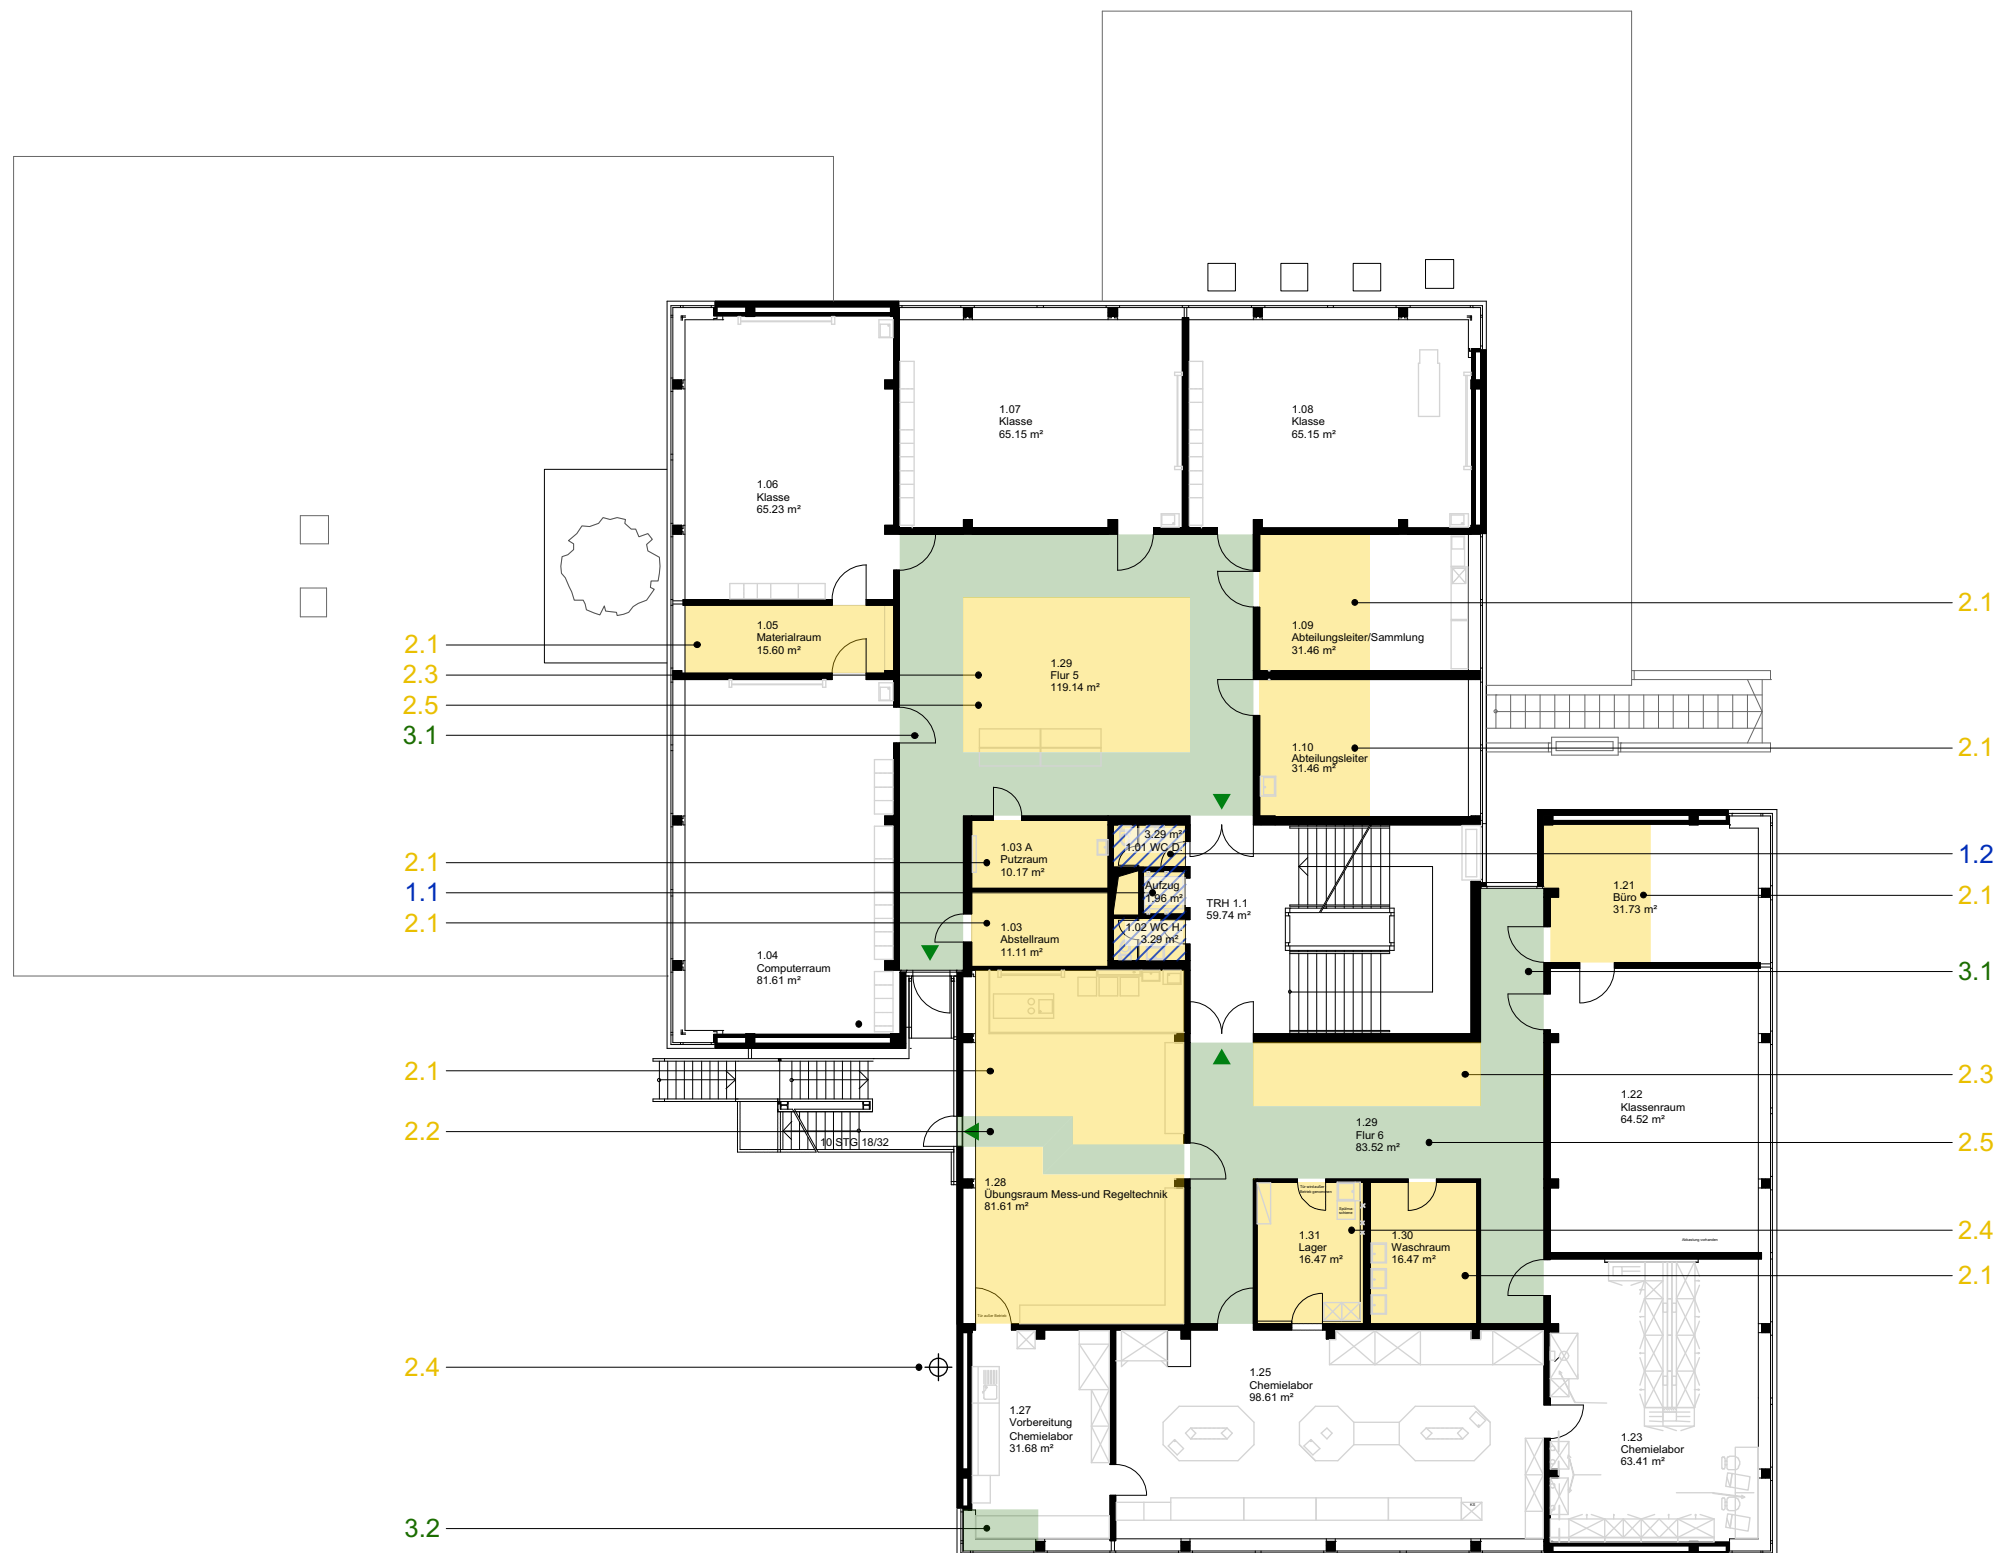
- 1 Keine Barrierefreiheit (insb. UG+OG+DG)**
  - 1.1 - Kabine des Aufzugs zu klein für Rollstuhlfahrer
  - 1.2 - weitere Mängel siehe Checkliste Barrierefreiheit Kap. 8.1
- 2 Funktionalität + Raumreserven**
  - 2.1 - evtl. Raumreserven sind gelb markiert
  - 2.2 - Rettungsweg durch Klassenraum nicht optimal
  - 2.3 - ungenügend genutzter Raum
  - 2.4 - schlechte Belüftung/ aufwändige außenliegende Leitungsführung der Lüftungsanlage
  - 2.5 - kaum Tageslicht
- 3 Brandschutz**
  - 3.1 - Brandlasten in notwendigem Flur, Erschließungsbereichen  
(z.B. Holzschränke, UK der Abhangdecke, offen verlegte elektrische Leitungen)
  - 3.2 - Notausgang durch das Fenster, gefangener Raum

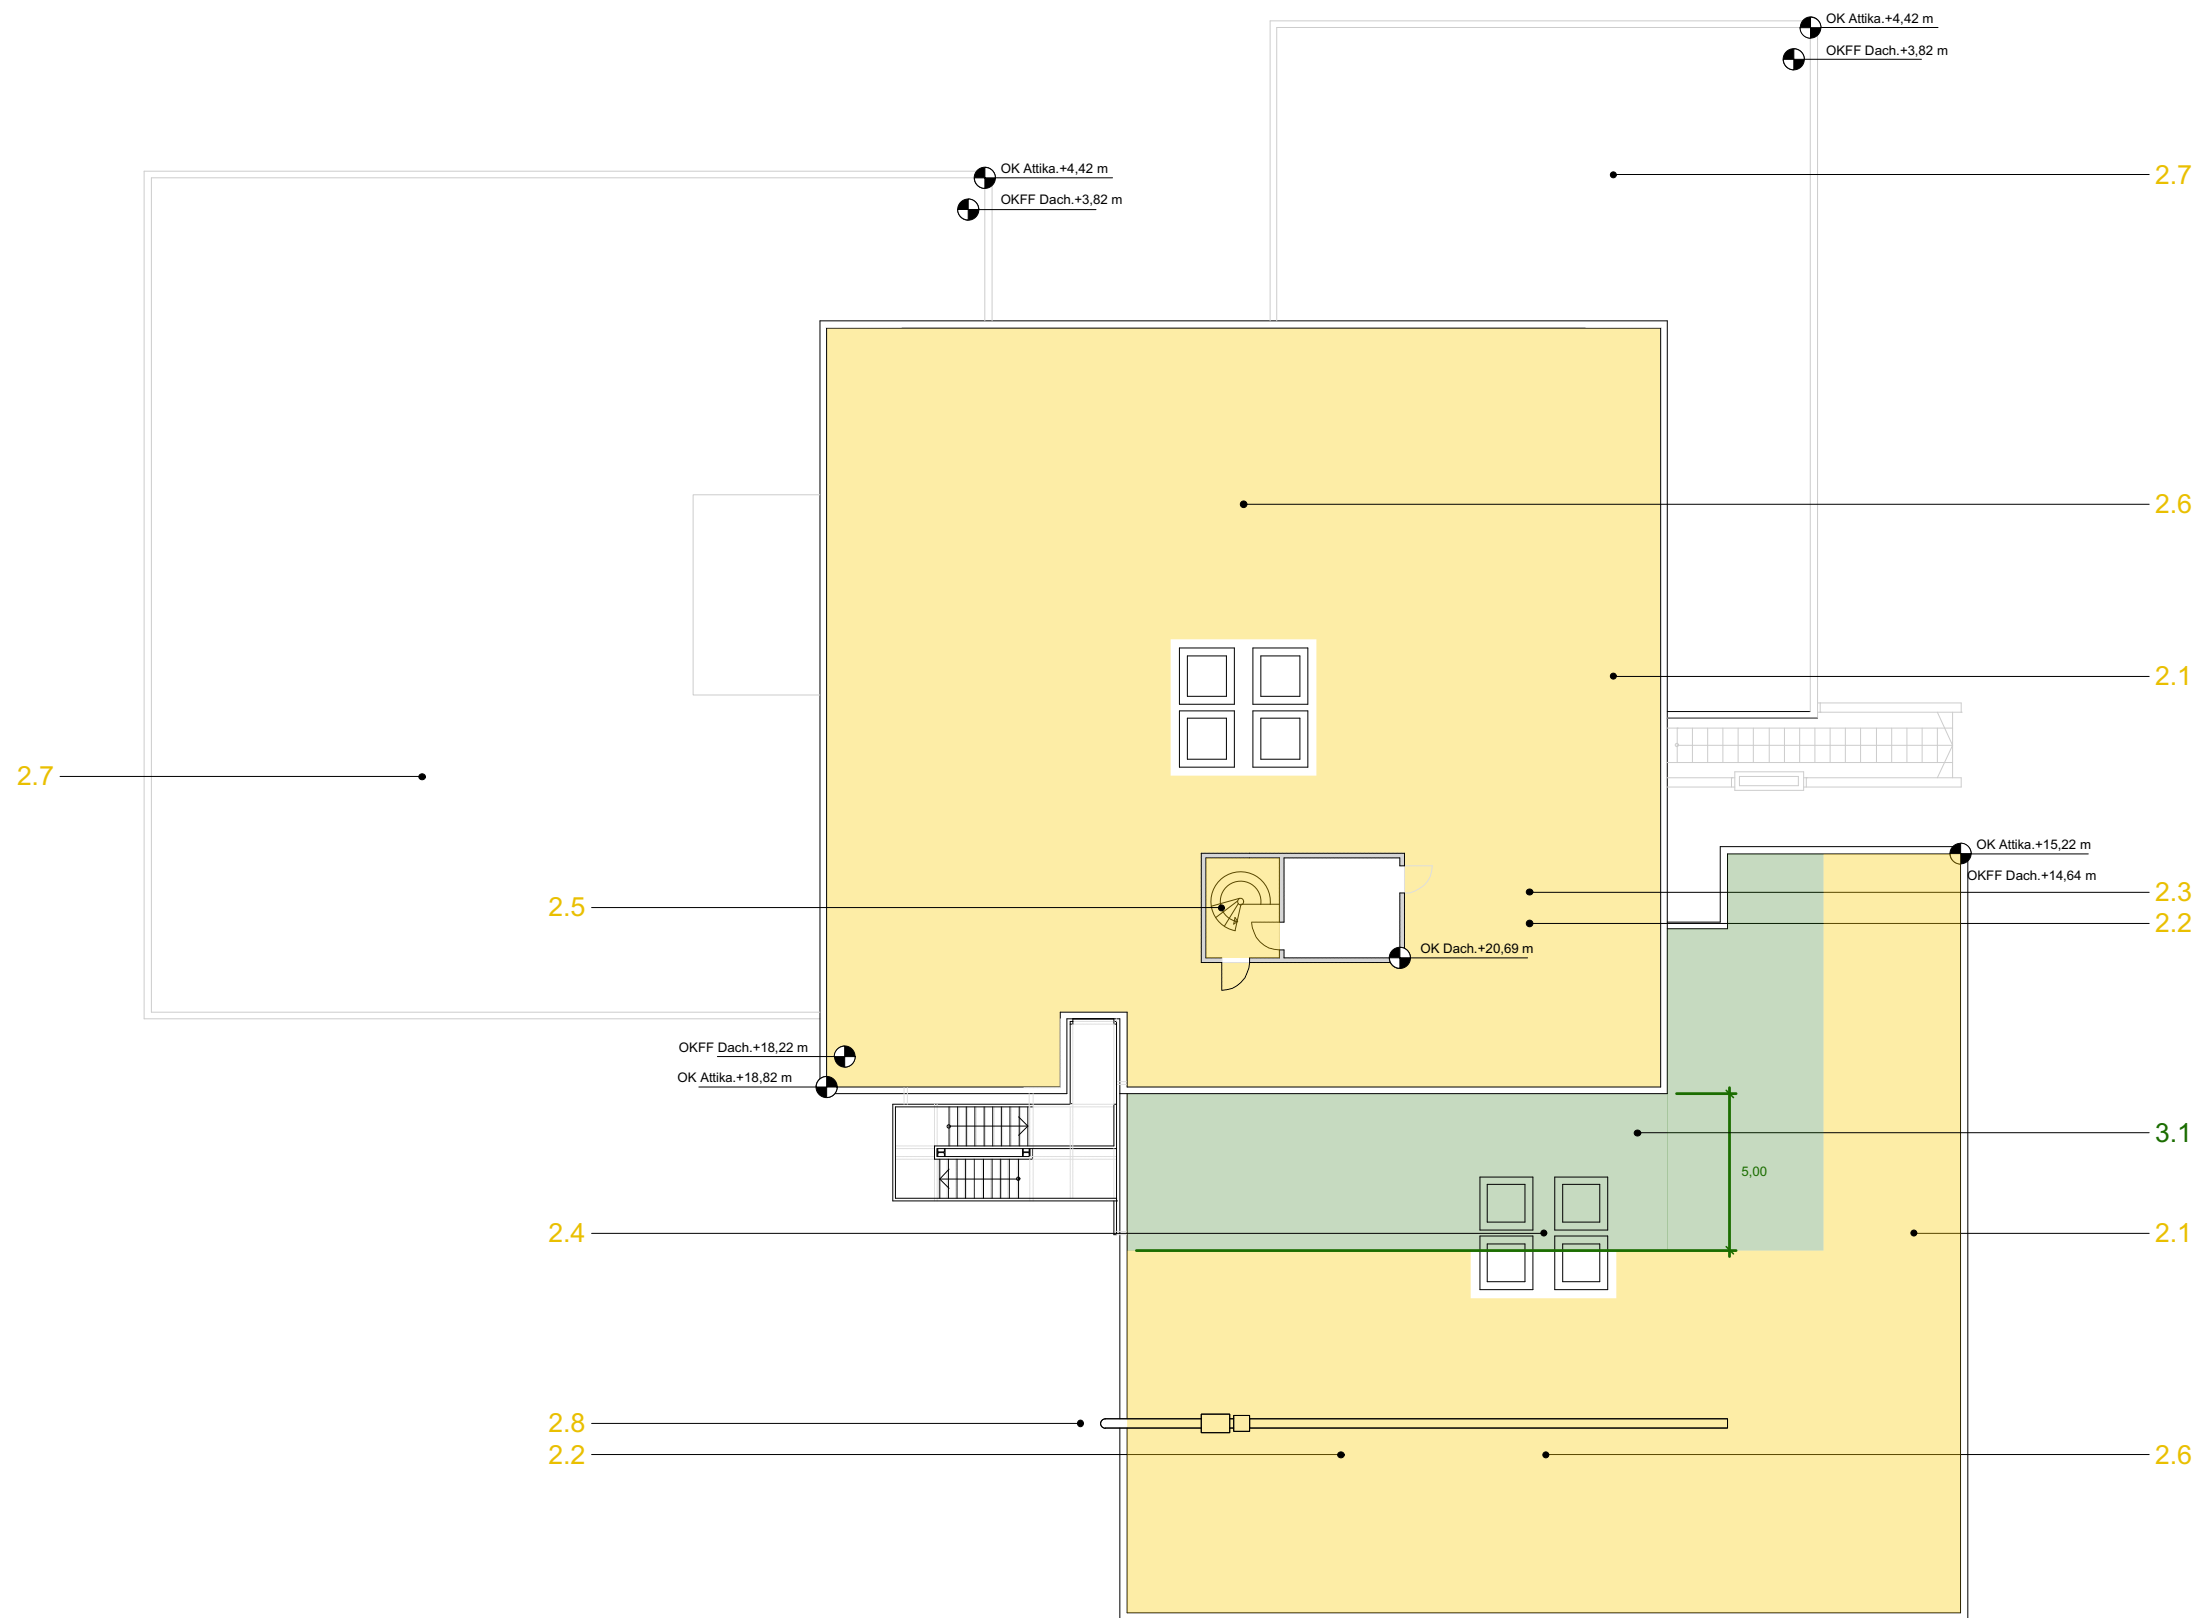
- 1 Keine Barrierefreiheit (insb. UG+OG+DG)**
- 2 Funktionalität + Raumreserven**
  - 2.1 - Bitumenbahnabdichtung ohne Kiesauflast
  - 2.2 - stehendes Wasser auf dem Dach
  - 2.3 - Laubfang für Dacheinläufe fehlen
  - 2.4 - Abdichtungen der Oberlichter schadhaft
  - 2.5 - Dachzugang über außenliegende Leiter erreichbar + evtl. Raumreserve
  - 2.6 +potenzielle Fläche für PV-Anlagen
  - 2.7 + potenzielle Fläche für extensive Dachbegrünung
  - 2.8 - schlechte Belüftung/ aufwändige außenliegende Leitungsführung der Lüftungsanlage
- 3 Brandschutz**
  - 3.1 - Dachkonstruktion muss F90 zu aufgehendem Gebäudeteil sein (Oberlichter ohne Brandschutz sind im 5m Bereich)

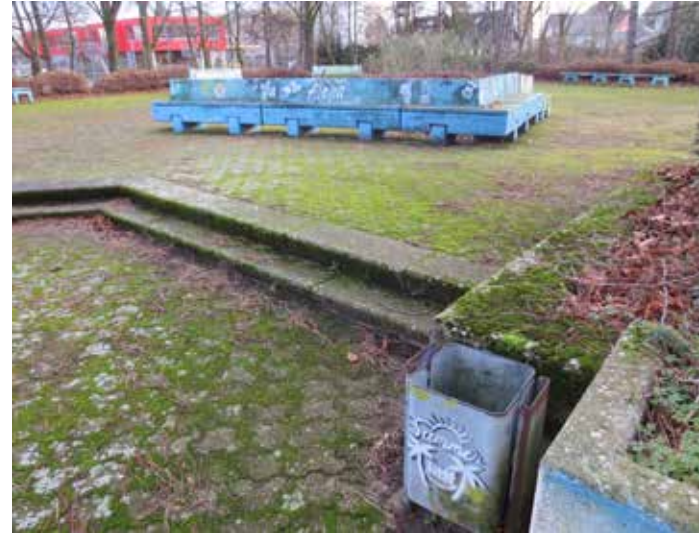
Schulhof mit maroder Ausstattung

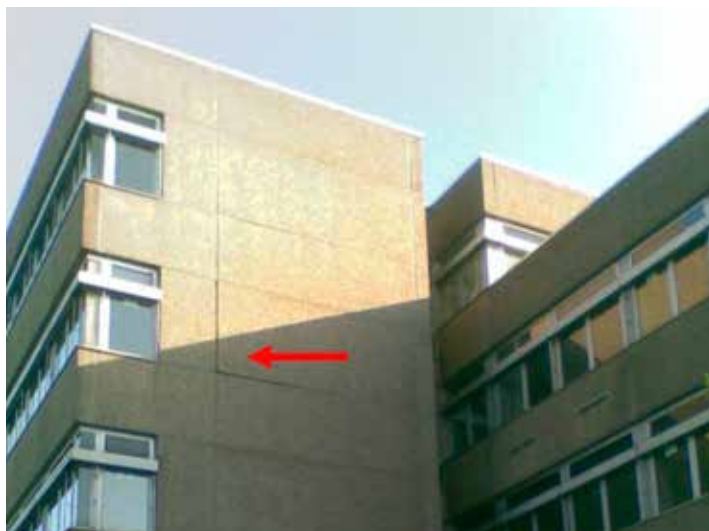
Beispiel verformte Fassadenplatte

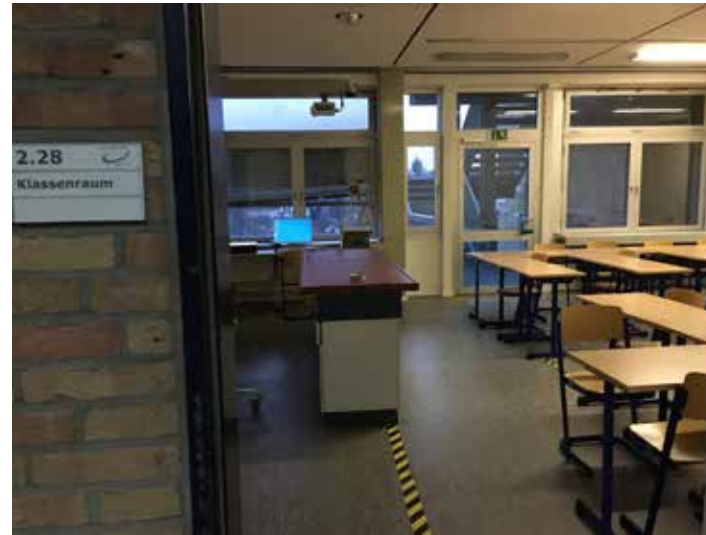
Rettungsweg durch ein Klassenraum (Kollision mit Lehrerpult)

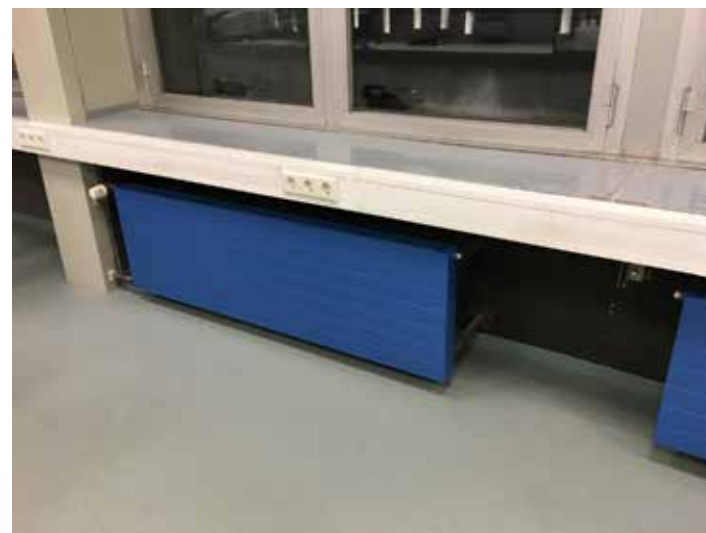
vorhandene Brüstungssituation

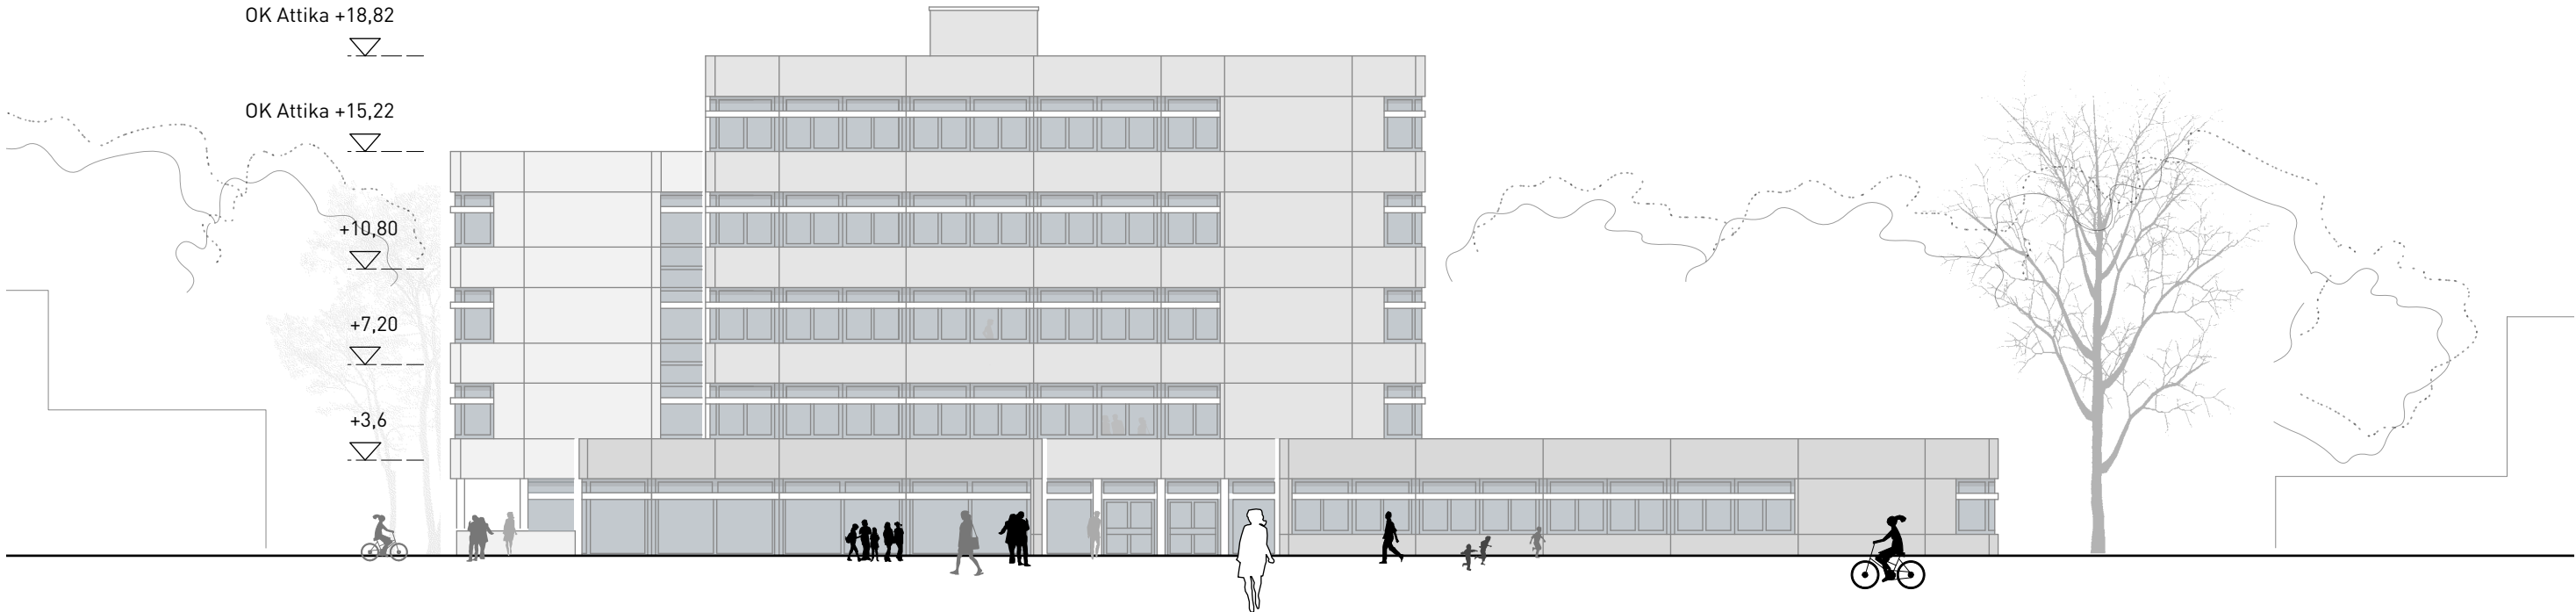
Aufstellung der Mängel gem. Stellungnahme des Ingenieurbüro Mainz  
Münster Hogeweg vom 13.02.2019

- A** Die Fugen zwischen den einzelnen Fassadenplatten sind nicht mehr dicht
- B** Die Fassadenplatten weisen Lotabweichungen, Risse und Fehlstellen auf, tlw. freiliegende Bewehrung sichtbar
- C** Fensterelemente teilweise defekt und nicht mehr dem Stand der Technik entsprechend
- D** Bei Bauteilöffnungen konnte festgestellt werden, dass z.T. kein oder mangelhafter Vergußbeton eingesetzt wurde. Die eingebaute Dämmschicht (4cm) zwischen der Waschbetonplatte und Tragschicht ist mittlerweile örtlich verwittert und zerfallen

- C** Fensterelemente aus Aluminium ohne thermische Trennung, veraltete tlw. defekte Isolierverglasung, aufgrund der Fenstergröße schlagen die Flügel zu weit in den Raum auf
- E** Bestehende Verdunkelung/ Sonnenschutzanlage häufig defekt, kein Sonnenschutz im Bereich der Oberlichter
- F** Bodenbeläge unterschiedlich u. teilweise beschädigt
