Vorlage Schul- und Bildungsschuss 02.02.2021

## **Sanierung und Modernisierung des Berufsbildungszentrums des Rhein-Kreises Neuss in Dormagen**

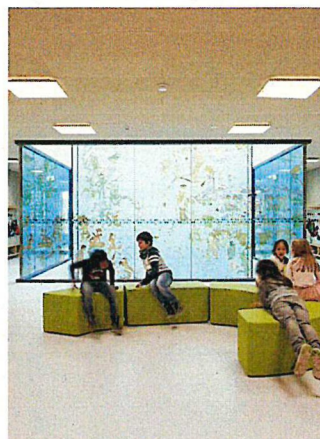
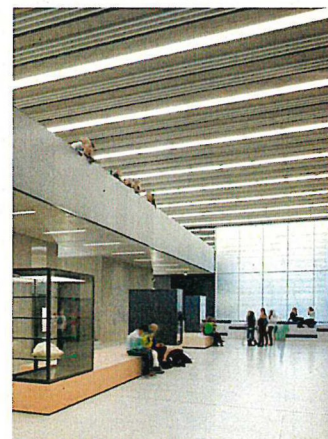
#### Konzept

Es wird vorgeschlagen, die vorhandenen Flurbereiche seitlich zur Fassade hin zu öffnen. Eine Kompensation für wegfallende Räume kann durch den Einbau einer gläsernen, multifunktional nutzbaren Zelle in diesem Bereich erfolgen. Die so entstehende Lern- und Kommunikationszone kann auch für Unterrichtszwecke genutzt werden. Grundsätzlich soll in diesem Zusammenhang auch eine Neustrukturierung der Unterrichtsräume sowie der Büroräume in Abstimmung mit der Schulleitung vorgenommen werden.

Ergänzt wird dies durch den Einbau neuer Türen mit einem Glasfeld sowie verglasten Oberlichtern.
